Informe Auditoría N° 3

Limpieza Espejo de Agua

Informe Auditoría N° 3-UAI-ACUMAR/16

Objeto: verificar los trabajos
desarrollados por la Coordinación
Gestión Residuos Sólidos y
Emiser SA, en el Espejo de Agua
de la CMR

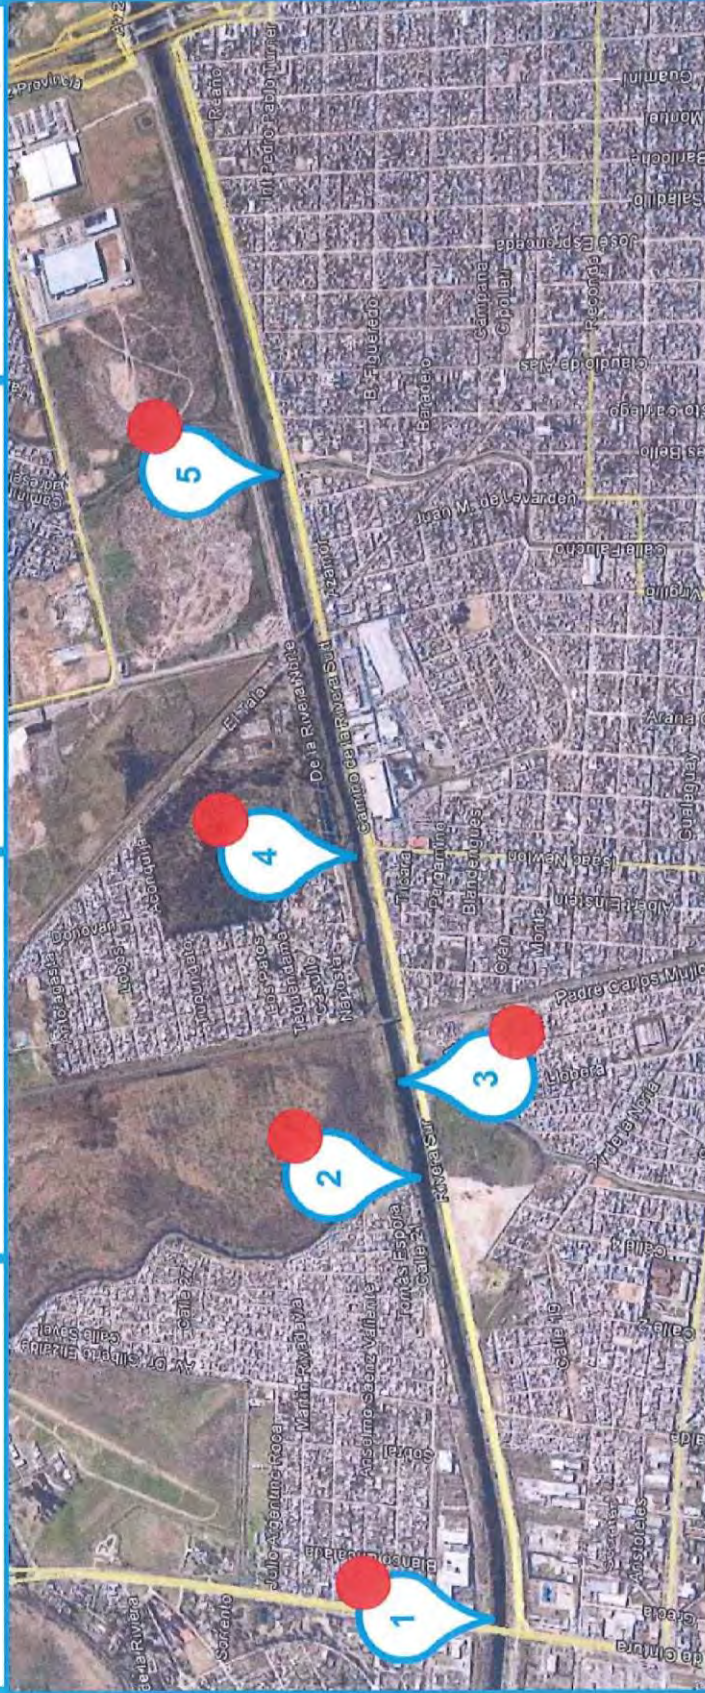
Tramo 1 (según pliego de especificaciones técnicas) EMISER SA. (oct. 2015-oct. 2017)

1. Aguas abajo del Puente Ruta 4. Cierre total, aproximadamente 100 m de barrera.
2. Aguas abajo del Río Matanza (viejo cauce). Cierre parcial aproximadamente 30 m. de barrera.
3. Aguas abajo de la desembocadura del Arroyo Santa Catalina. Cierre parcial, aproximadamente, 40 m de barrera.
4. Aguas debajo de la desembocadura del Río Matanza no rectificado a 550 metros del Puente Colorado, aguas abajo. Cierre parcial 40 m.
5. Aguas abajo de la desembocadura del Arroyo del Rey. Cierre parcial aproximadamente 40 m de barrera.

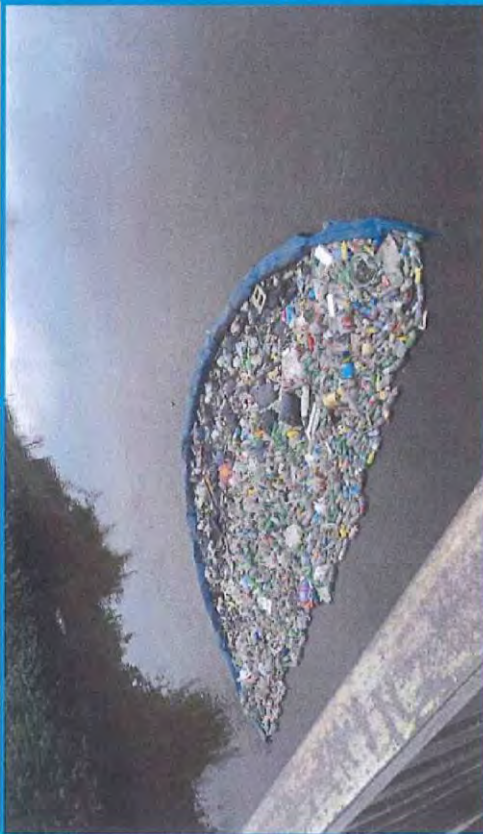
Punto 1: Barrera Punte Ruta N° 4 Camino de Cintura, cierre total. Relevamiento 31/05/2016. Ubicación ineficiente para el retiro de los residuos y falta la segunda barrera escalonada

5.1.3.- Recomendación: La Dirección General de Gestión Integral de Residuos Sólidos deberá arbitrar los medios necesarios para corroborar que la Empresa Servicios EMISER SA. coloque las barreras de acuerdo a lo establecido en el Pliego de Especificaciones Técnicas.

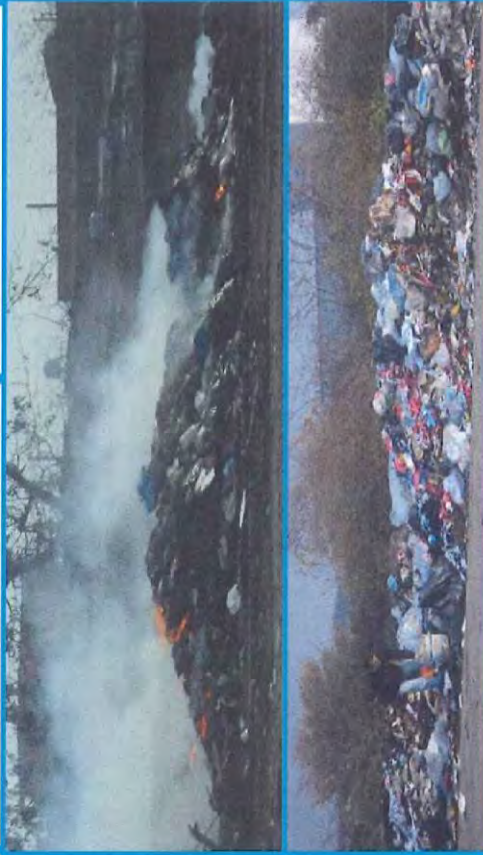
A metros del Punto 1, sobre la calle Ribera Sur. Relevamiento 26/05/2016. Puntos de arrojado clandestinos de residuos y un deficiente trabajo de limpieza de las márgenes; que provoca una mayor cantidad de residuos sobrenadantes sobre el espejo de agua en dicha zona de la Cuenca

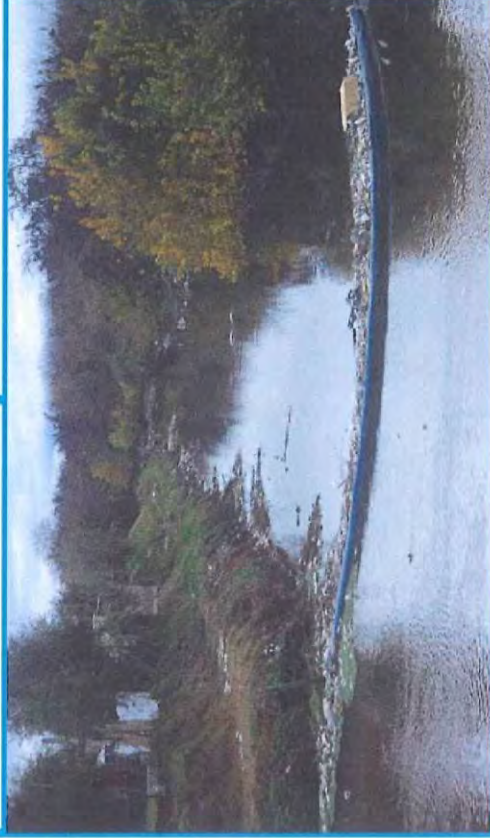
Punto 2: Barrera desembocadura del Río Matanza (viejo cauce), cierre parcial. Relevamiento 31/05/2016

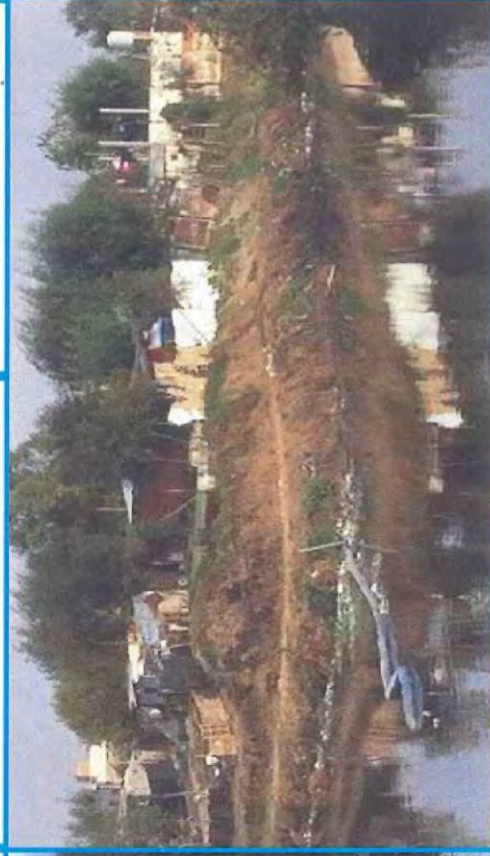
Punto 2: Barrera desembocadura del Río Matanza (viejo cauce), cierre parcial. Relevamiento 26/05/2016. **Barrera suelta (posición incorrecta)**

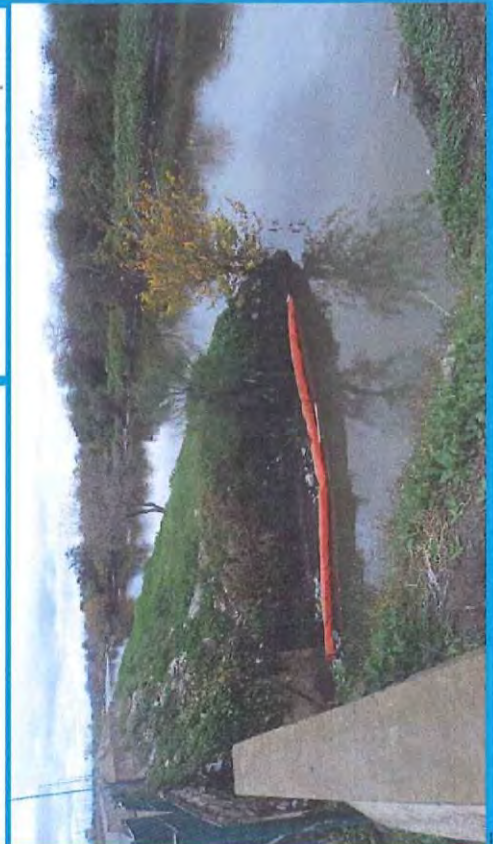
Punto 3: Barrera desembocadura Arroyo Santa Catalina, cierre parcial. Relevamiento 31/05/16.
Barrera suelta (posición incorrecta)

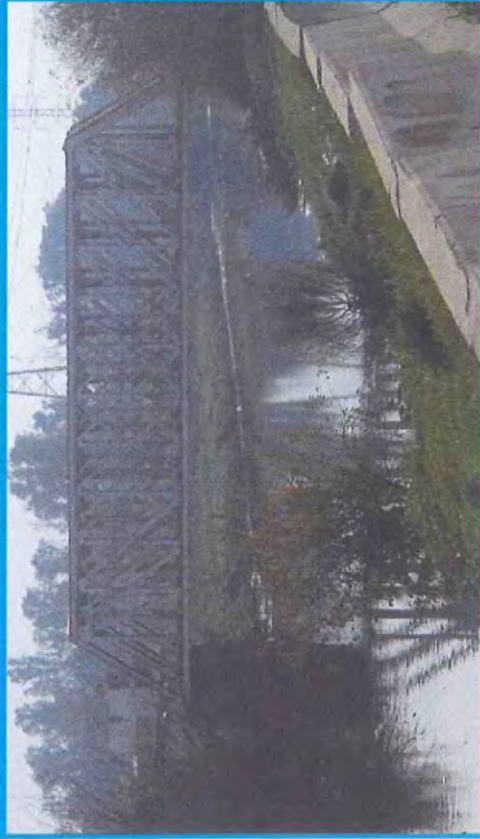
5.1.2.- Observación: De los trabajos de campo efectuados por el equipo de Auditoría durante los días 18/05/16, 26/05/16, 31/05/16 y el 2/06/16 se corroboró que no están instaladas la barrera N° 4 (aguas abajo de la desembocadura del Río Matanza no rectificado a 550 m del Puente Colorado, aguas abajo) y la barrera N° 5 (aguas abajo de la desembocadura del Arroyo del Rey) pertenecientes al Tramo 1 (ver Anexos V, VI y IX).

Punto 4: Barrera de la desembocadura del Río Matanza no rectificadado a 550 metros del Puente Colorado, aguas abajo, cierre parcial. Relevamiento 26/05/2016. **No hay barrera**

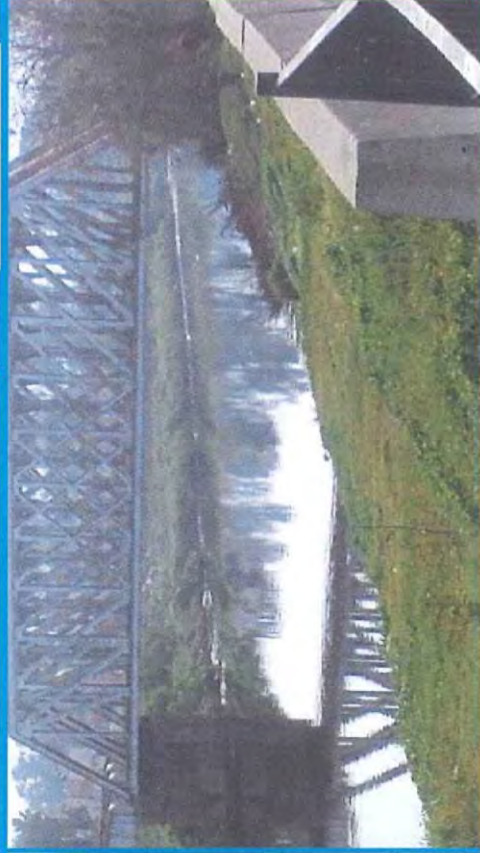
Punto 4: Barrera de la desembocadura del Río Matanza no rectificadado a 550 metros del Puente Colorado, aguas abajo, cierre parcial. Relevamiento 31/05/2016. **No hay barrera**

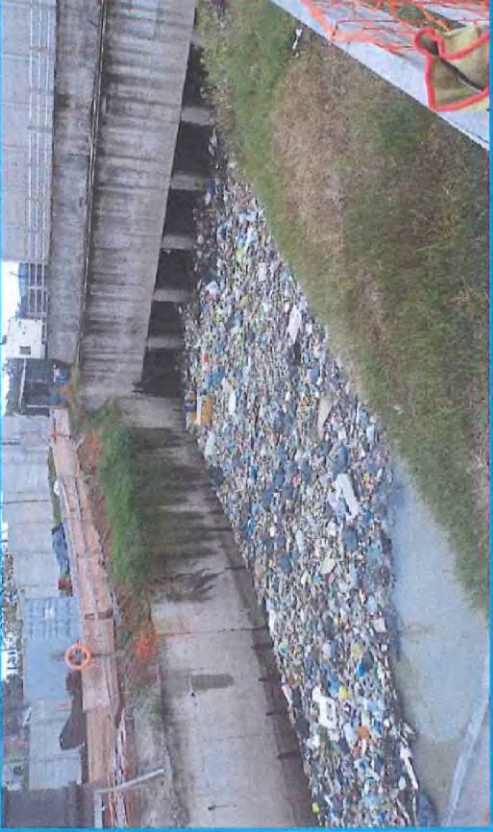
Punto 5: Obra Arroyo del Rey. Relevamiento 31/05/2016. **Acumulación de Residuos sobre el arroyo**

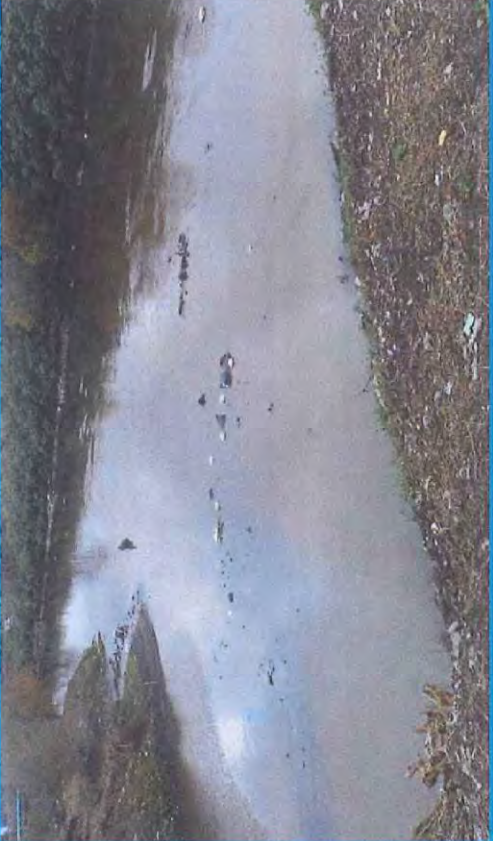
Punto 5: Barrera desembocadura Arroyo del Rey, cierre parcial. Relevamiento 31/05/2016. **No hay barrera**

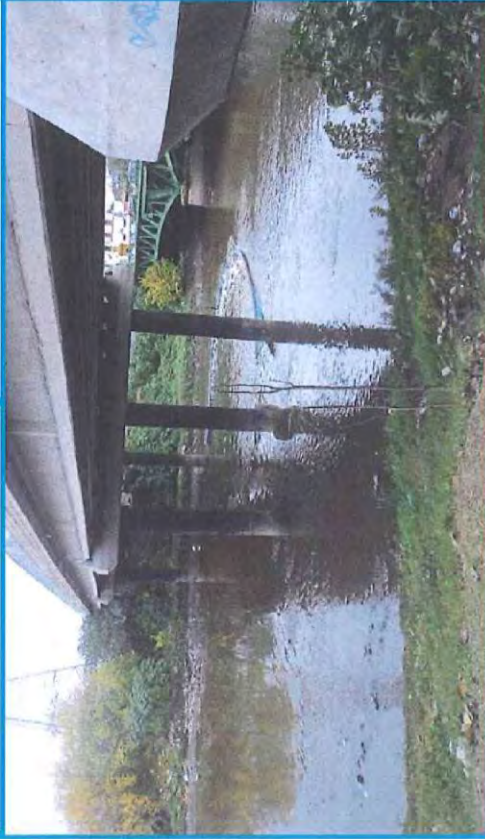
Punto 6: Barrera aguas abajo del Puente La Noria, cierre total. Relevamiento 31/05/2016. **Falta la segunda barrera escalonada**

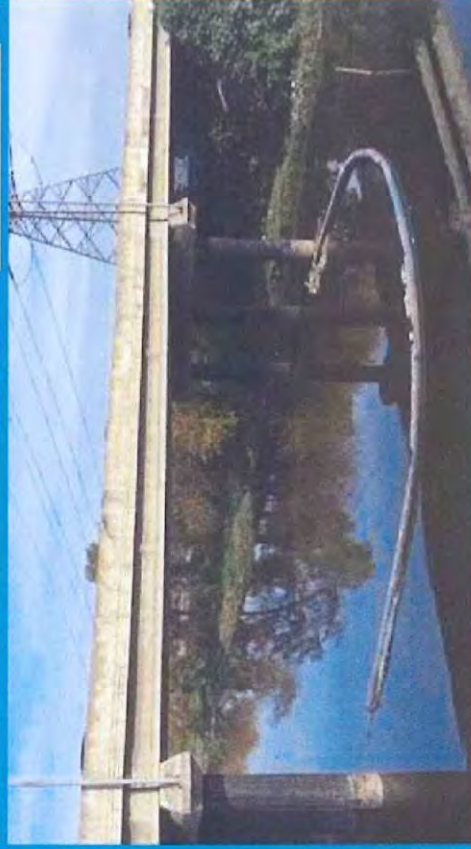
Punto 6: Barrera aguas abajo del Puente La Noria, cierre total. Relevamiento 26/05/2016. **Falta la segunda barrera escalonada**

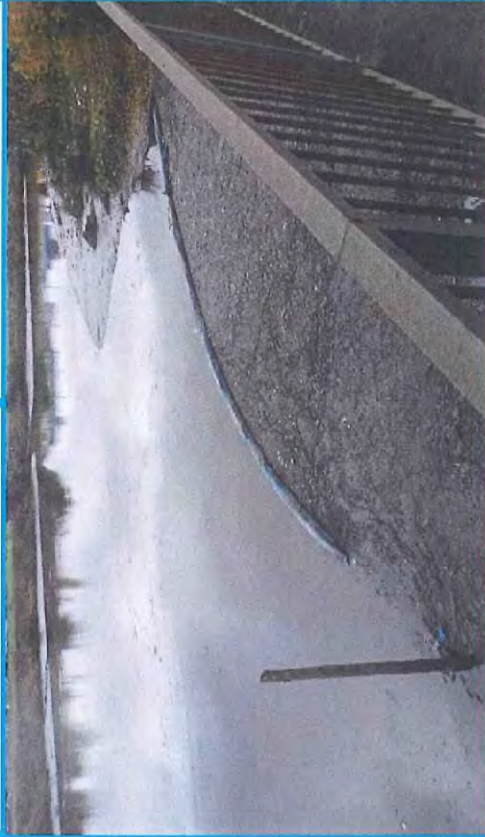
Punto 7: Barrera en desembocadura de Arroyo Cildañez, cierre parcial. Relevamiento 31/05/2016. La barrera no cubre la totalidad del Arroyo Cildañez

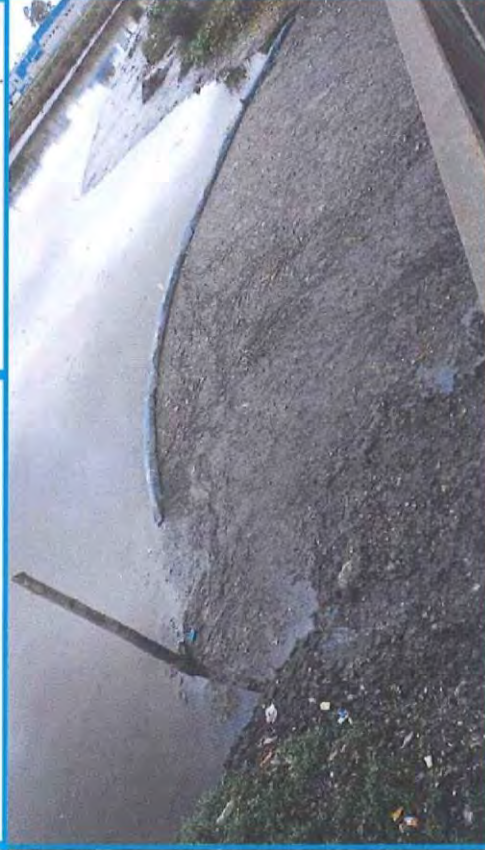
Punto 7: Barrera en desembocadura de Arroyo Cildañez, cierre parcial. Relevamiento 31/05/2016. La barrera no cubre la totalidad del Arroyo Cildañez

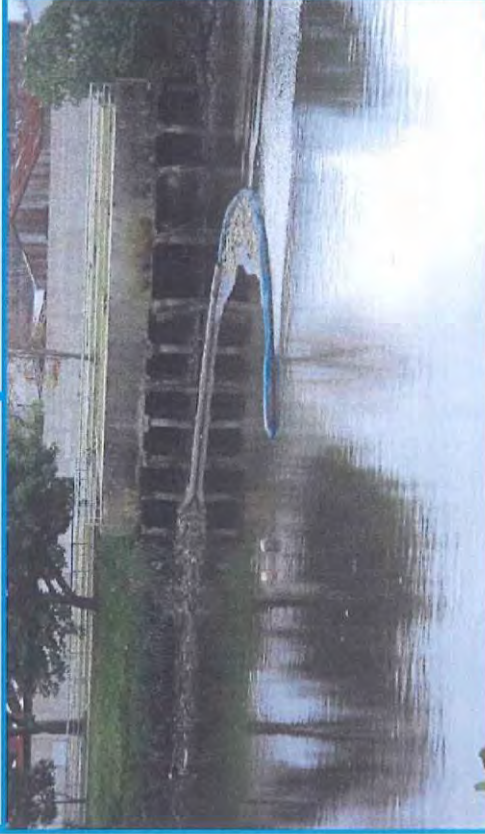
Punto 10: Barrera aguas abajo del Meandro de Brian, cierre total. Relevamiento 31/05/2016. Falta segunda barrera escalonada

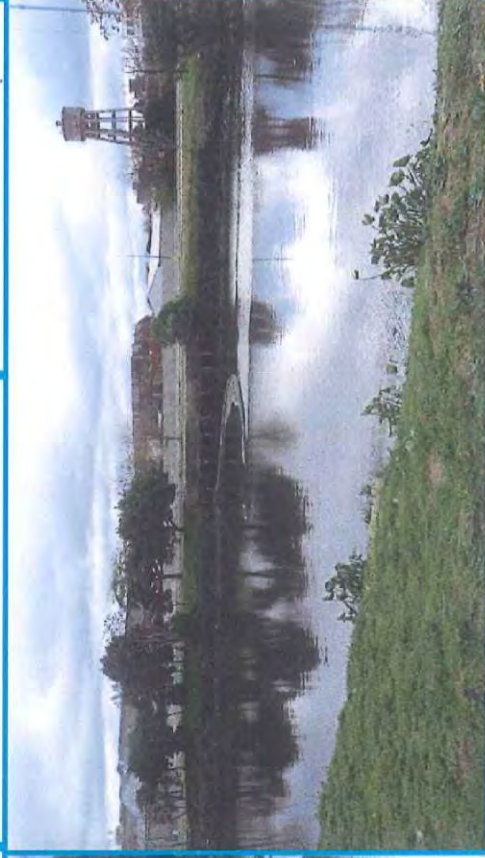
Punto 10: Barrera aguas abajo del Meandro de Brian, cierre total. Relevamiento 31/05/2016. Falta segunda barrera escalonada

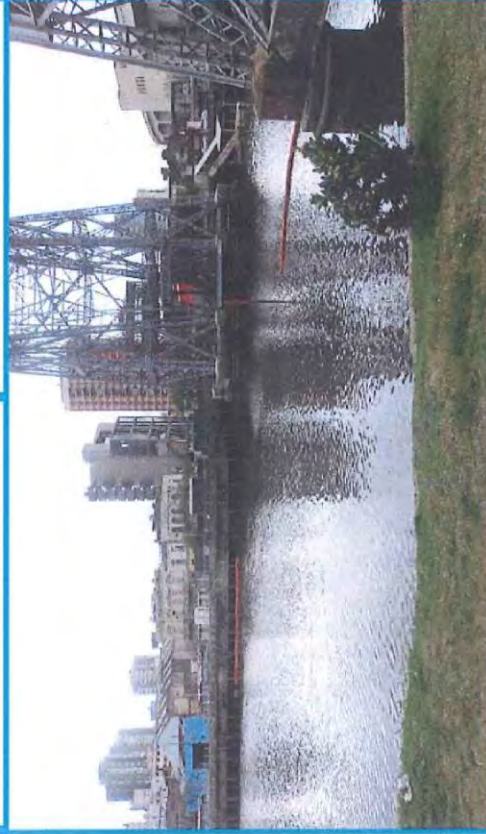
Punto 15: Barrera bajo autopista Buenos Aires La Plata, cierre total. Relevamiento 18/05/2016. Una barrera suelta (posición incorrecta)

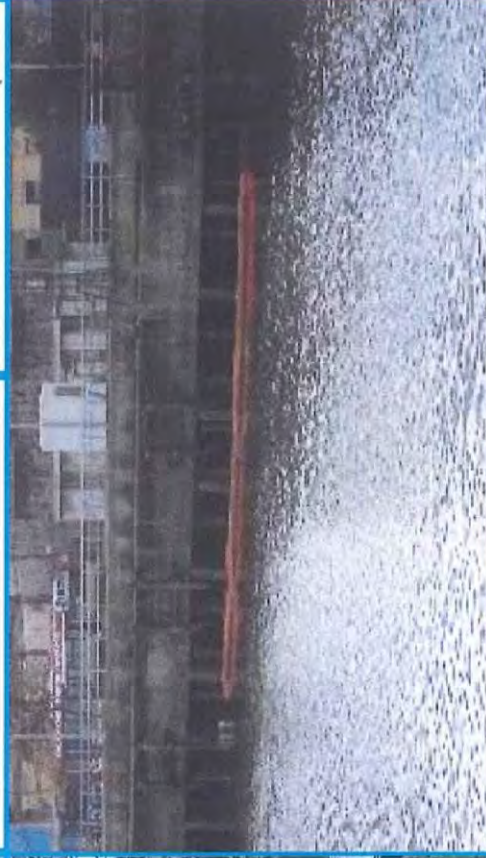
Punto 15: Barrera bajo autopista Buenos Aires La Plata, cierre total. Relevamiento 18/05/2016. Una barrera suelta (posición incorrecta)

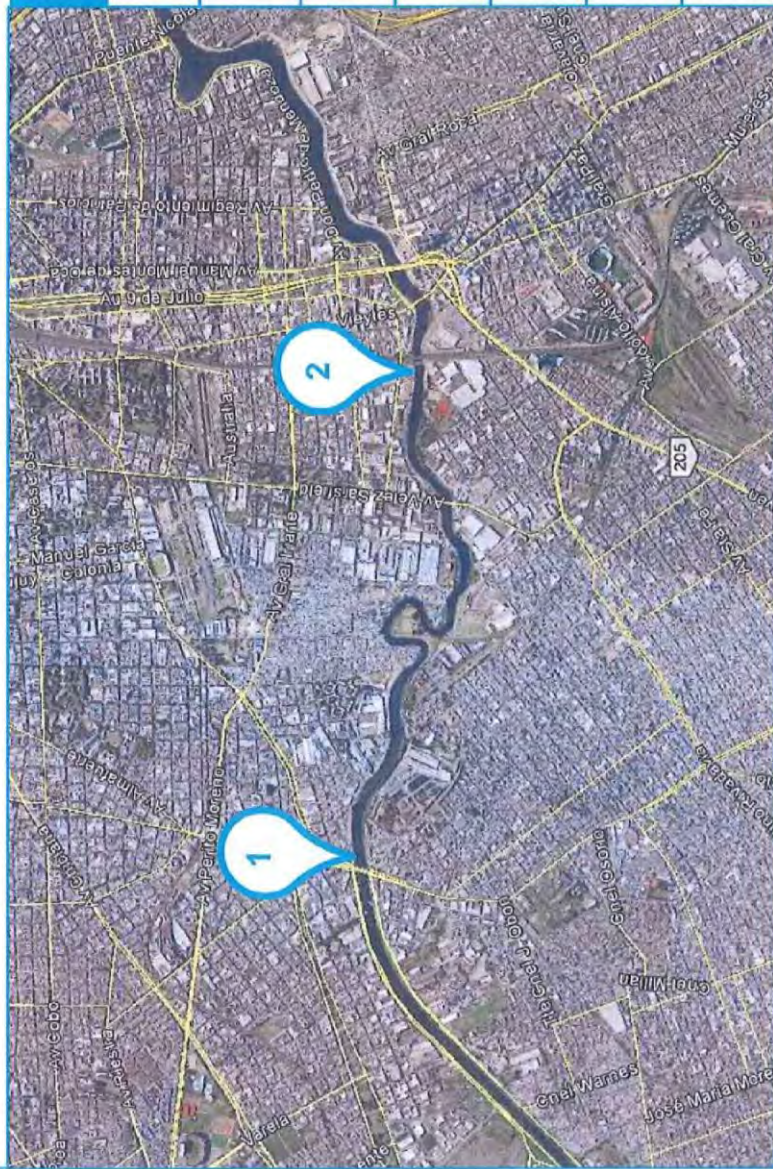
Cantidad de residuos extraídos del espejo de agua en la Plataforma N° 1 y N° 2

Plataforma N° 1	Plataforma N° 2
309.360 kg	224.180 kg
146.760 kg	114.100 kg
246.850 kg	254.700 kg
231.560 kg	294.041 kg
191.700 kg	224.220 kg
205.420 kg	206.760 kg
1.331.650 kg	1.318.001 kg

La totalidad de los residuos que se extraen del espejo de agua son enterrados en la CEAMSE
