CUENCA MATANZA RIACHUELO

MONITOREO ESTACIONAL DEL ESTADO DEL AGUA SUPERFICIAL Y SEDIMENTOS EN HUMEDALES

Julio de 2016

AUTORIDAD DE CUENCA MATANZA RIACHUELO (ACUMAR)

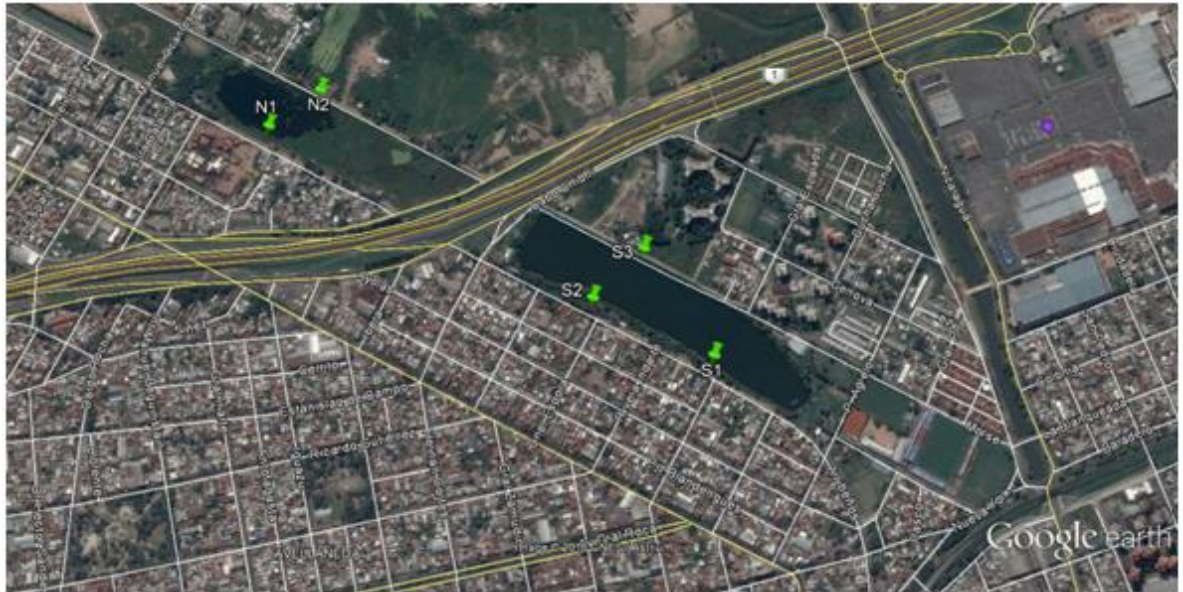
Figura 1. Ubicación geográfica de los puntos de muestreo.

El muestreo de agua superficial y sedimentos de las lagunas La Saladita Norte y la Saladita Sur (figuras 1) que se encuentran en el partido de Avellaneda, en la zona de Dock Sud, se realizó el 6 de junio de 2016.
