PMOEM 2024 – 2028

Estudio del Servicio 2022

Ministerio de
Obras Públicas
Argentina

Estudio del Servicio 2022 Agua

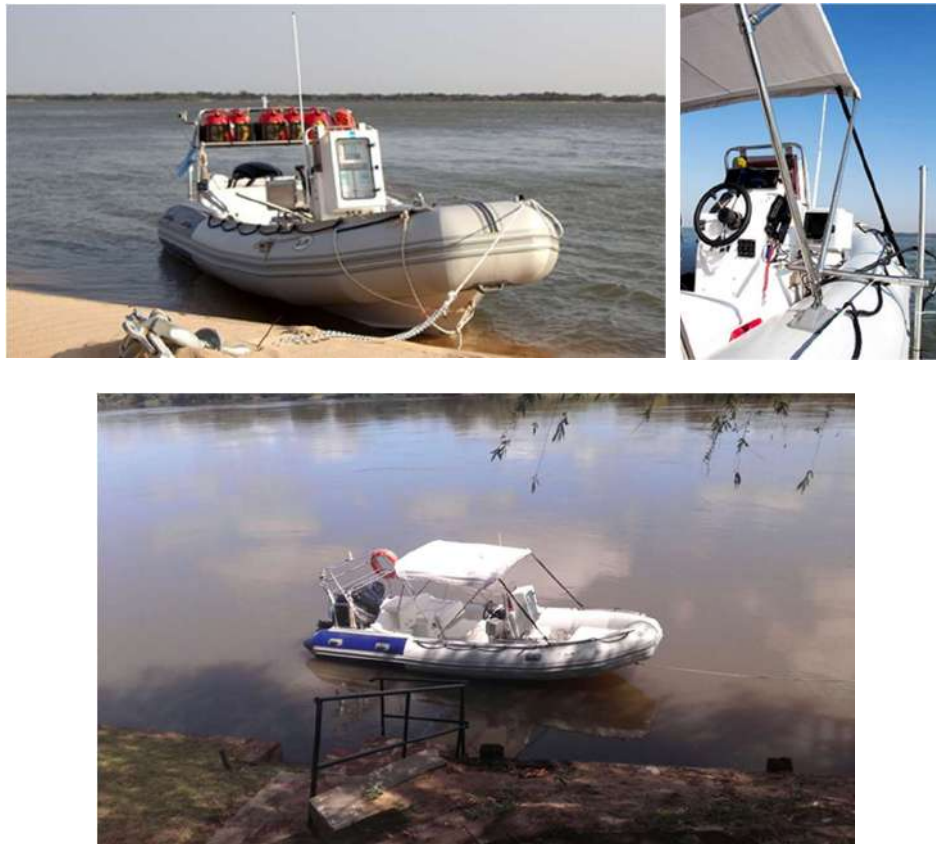
Es una embarcación semirrígida adquirida en el año 2015 con el objetivo de realizar campañas de medición donde se requieren realizar recorridos más extensos. Es transportable con un tráiler por tierra que agiliza los tiempos de llegada a puntos alejados a las Torres Toma.

Posee un brazo móvil donde se pueden incorporar diferentes herramientas de medición, como ser equipamiento batimétrico, perfiladores de corriente, o equipos de calidad para la medición de los mismos parámetros que el Barco Laboratorio Orión.

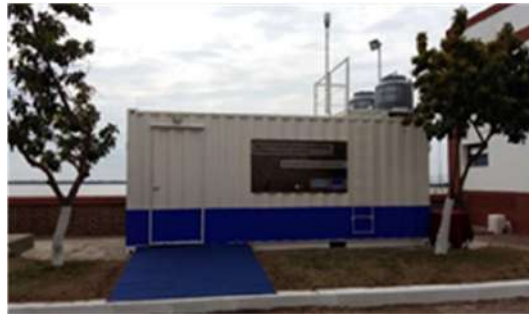
EM01 en la ciudad de Corrientes

A modo de escala, antes de su emplazamiento definitivo en Itatí, se traslada a la ciudad de Corrientes para presentarla en el “2do Taller del Comité de Monitoreo y Control de los Ríos Paraná y Paraguay”.

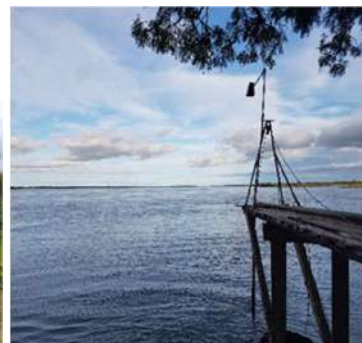
Sensor de nivel de río

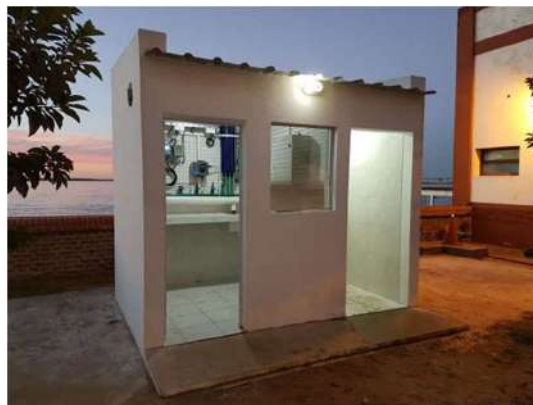
EM02 Corrientes

Con montaje en la Planta Potabilizadora de la Ciudad de Corrientes, se realizó la instalación, puesta en marcha y calibración de los equipos continuos como del funcionamiento de la estación y un sensor del nivel del río.

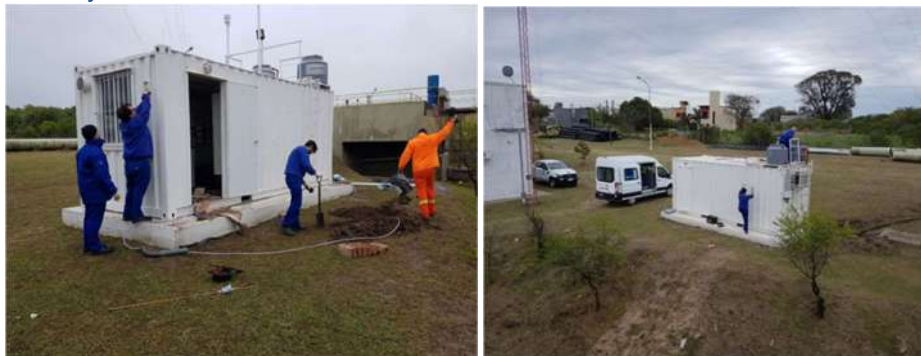
Con montaje en la Planta Potabilizadora de la Ciudad de Paraná, se realizó la instalación, puesta en marcha y calibración de los equipos continuos como del funcionamiento de la estación, estación meteorológica digital y un sensor del nivel del río que incluyó un módulo de comunicaciones mediante telemetría.

EdM Paraná emplazamiento y puesta en Marcha

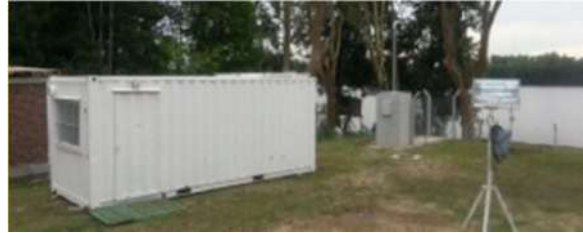
Con montaje en la Torre Toma de la Planta Potabilizadora Juan Manuel de Rosas de AySA, se realizó la instalación, puesta en marcha y calibración de los equipos continuos como del funcionamiento de la estación, estación meteorológica digital y un sensor del nivel del río.

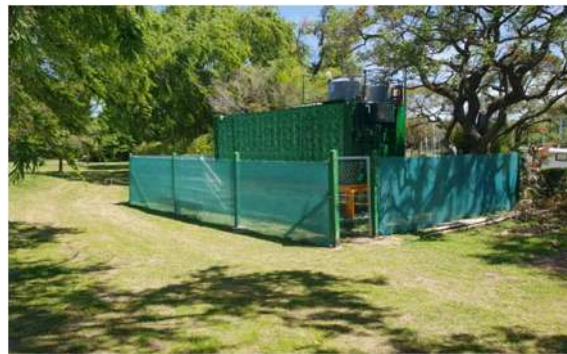
Con montaje en la vera de la Desembocadura del Río Luján, se realizó la instalación, puesta en marcha y calibración de los equipos continuos como del funcionamiento de la estación.

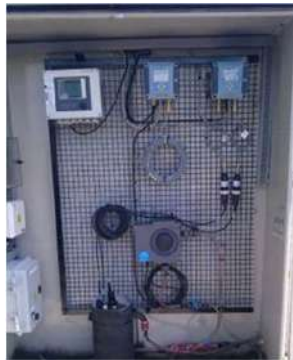
EdM Dique Luján

En el año 2019 se implementa la medición continua de calidad del agua mediante un soporte de fijación con sensores ubicado en el río debido a que, en la configuración previa, existían constantes complicaciones en la medición generadas por la cantidad de mejillones. Se fabricaron en el laboratorio de instrumentación porta sensores aptos para ser sumergidos y proteger los electrodos.

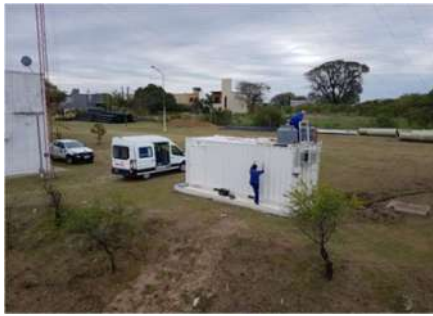
EdM Paraná

En el año 2018 se realizó un recambio del equipo de telemetría, ya que se había averiado por problemas eléctricos.

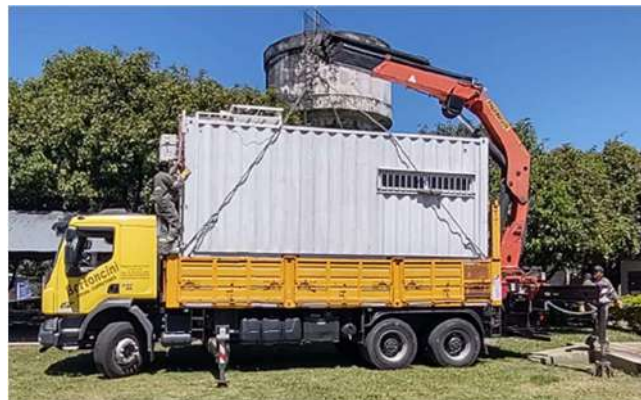
Traslado a Ita Ibate

En el año 2021 se trasladó el SMCC de la Estación de Monitoreo que originalmente se ubicaba en Itatí a la ciudad de Ita Ibate por motivos hidráulicos, ya que hubo una bajante histórica en el río.

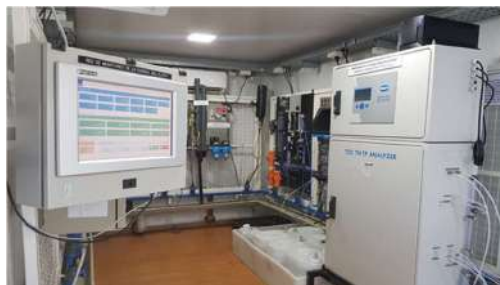
Se implementaron los primeros equipos complejos a la Red. Ejemplo: Medidor Continuo de Algas en EdM Ita Ibate, Medidor Continuo de Carbono Orgánico Total, Carbono Inorgánico Total, Fósforo total y Nitrógeno Total en EdM San Isidro.

SMCC EdM San Isidro

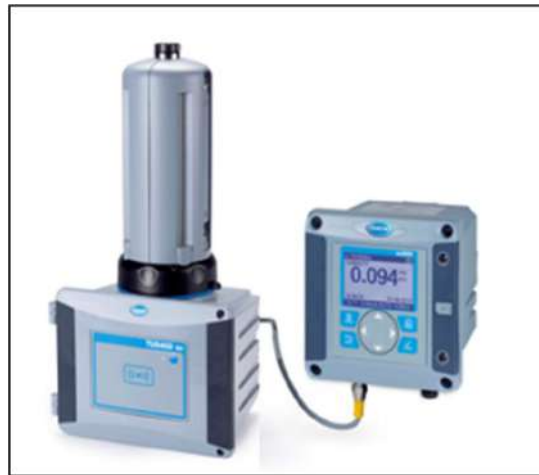
- Se realizó la renovación de medidores continuos de turbiedad de nueva generación con sistemas de auto limpieza en las salidas Río Sur e Impelentes.

Turbidímetro continuo con limpieza automática

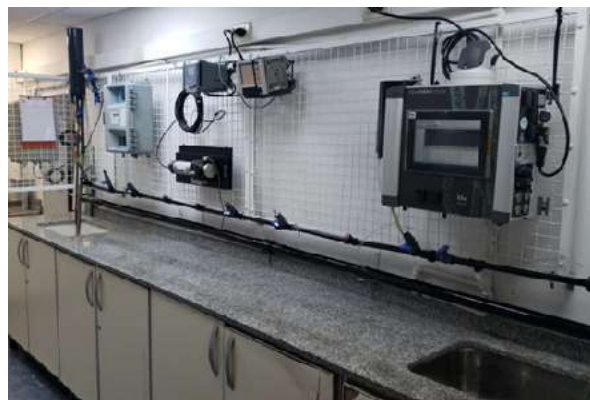
- Se realizó una obra de acondicionamiento en todas las salas de calidad de Planta Potabilizadora San Martín, con la finalidad de ejecutar mantenimiento edilicio necesario.
- Se acondicionó por completo el panel de equipos muletos, colocando registradoras para evaluar el desempeño de los instrumentos que estén a prueba.

Panel de Equipos Muletos

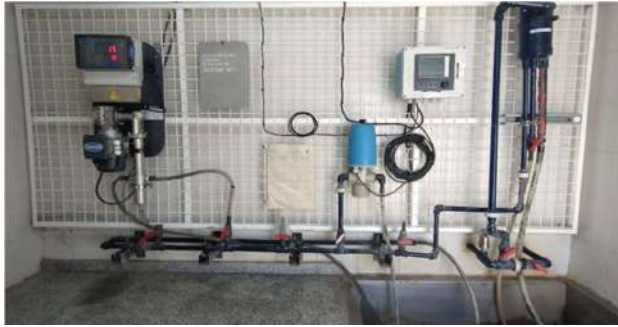
Readecuaciones SMCC cruda + coagulante A1 PSM

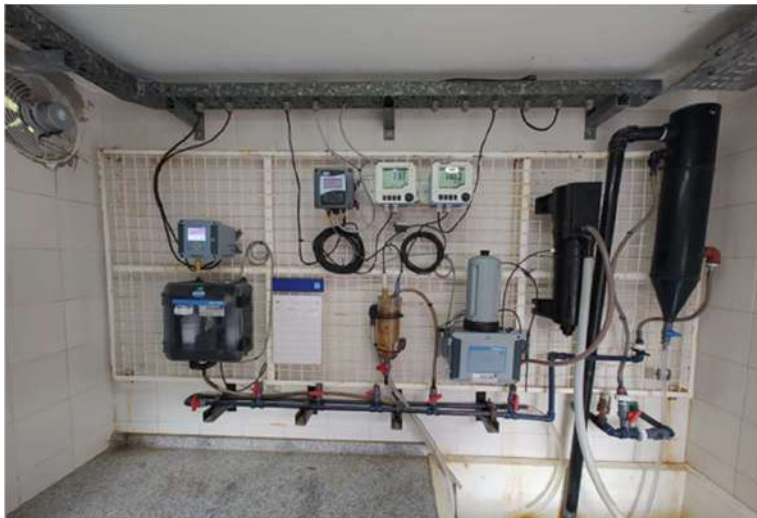
SMCC Salida Impelentes

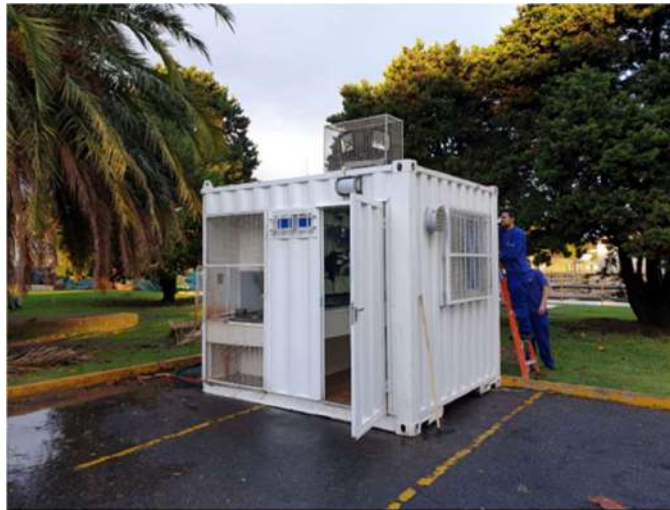
Instalación de SMCC Reserva D

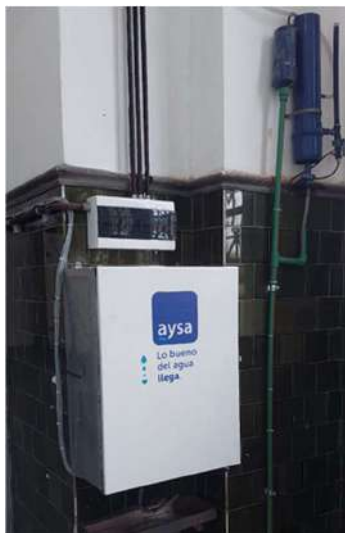
Se readecuó el SMCC de la ensachetadora ante la necesidad de la certificación a la Norma Alimentaria, lo que implicó readecuar la hidráulica por completo, montar un gabinete en el exterior de la sala con un equipo de medición continua de cloro y un turbidímetro continuo, ambos de nueva tecnología.

Readecuación SMCC Ensachetadora

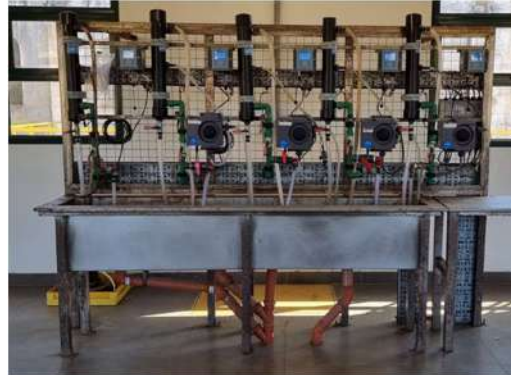
SMCC Bateria Filtrós PSM

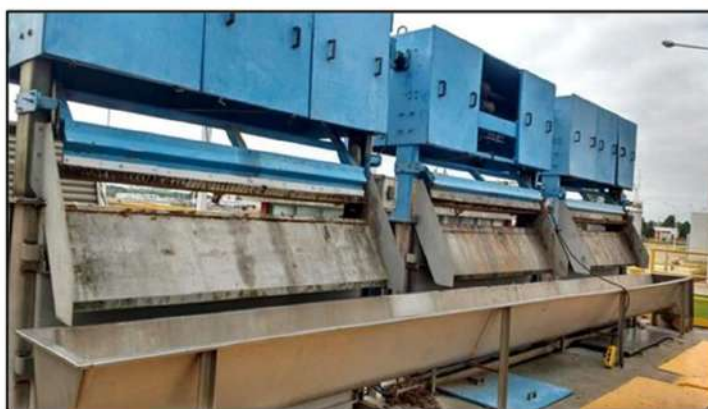
Aquí también se realiza el desbaste de sólidos más finos como mejillones, peces, plásticos, etc. El ingreso a Planta convencional (zonas Norte y Sur) posee tres rejas de 1" de paso de limpieza automática accionada localmente, mientras que en el ingreso al Módulo la retención de sólidos se realiza con un tamiz de banda de 8 mm de paso de limpieza automática telecomandada por tiempo o pérdida de carga.

Rejas de ingreso a Planta

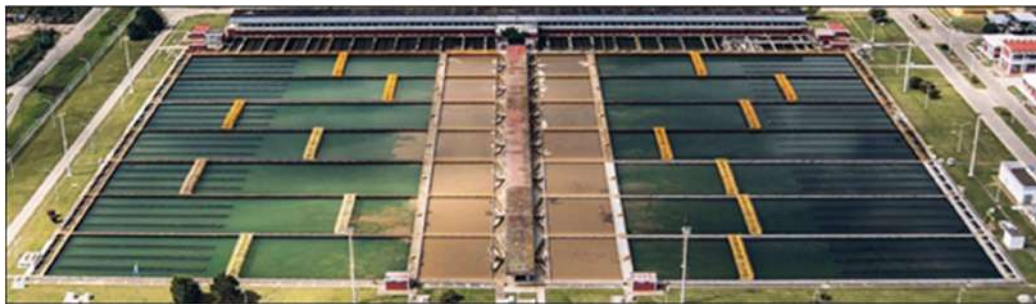
Vista aérea de los decantadores de Planta

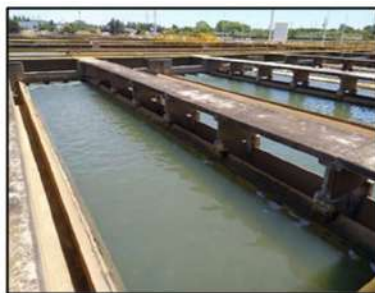
Filtración enjuague

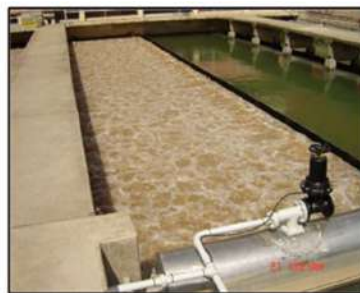
Lavado: etapa de soplado

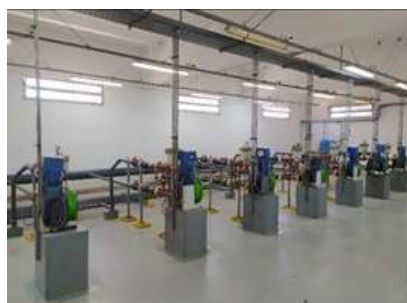
Sala de bombas PAC

Para dosificar este insumo, se cuenta con una sala de dosificación que contiene 7 bombas peristálticas para dosificar a la zona Norte, la zona Sur y el Módulo con una bomba en servicio y otra disponible para cada sector, y una con la capacidad para dosificar a la Cámara de Carga.

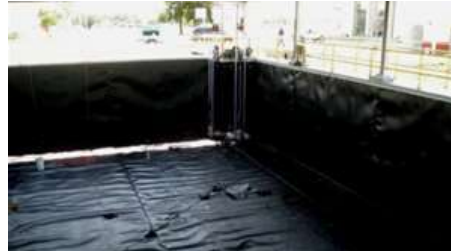
El piletón se encuentra techado con una capacidad de 230 m² aproximadamente, y cuenta con un revestimiento con membrana de PAD, remodelado a nuevo en el año 2010/2011.

Piletón de sulfato de aluminio.

El piletón cuenta con dos bombas que elevan el producto hasta 4 tanques ubicados en la terraza de la Casa Química. La bajada de los tanques conecta a un múltiple (colector con varias derivaciones) ubicado en el tercer piso donde se reparte en cuatro líneas nuevas para cada zona (norte, sur, módulo y cámara de carga).

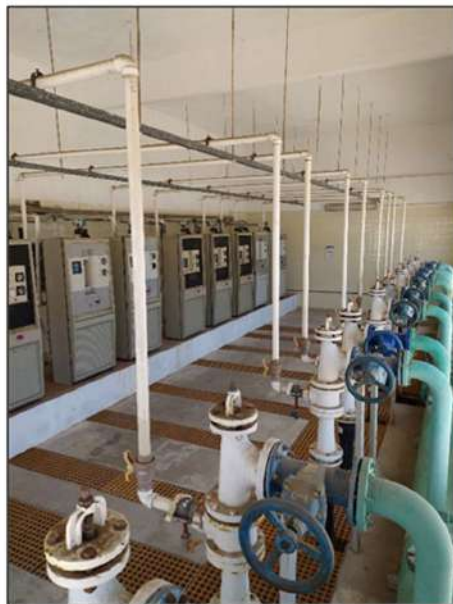
Sala de cloradores

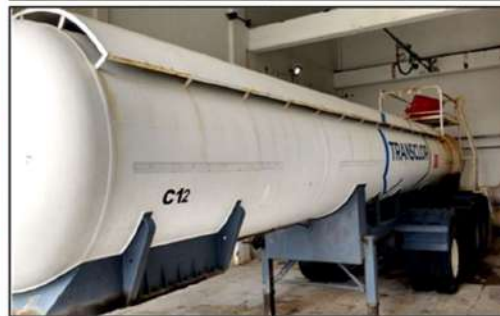
Sala de cilindros (sup), Dársena para cisternas (inf)

El cloro se dosifica en forma de solución clorógena. El líquido a presión contenido en los tanques es evaporado en unos hervidores de marmita, y diluido en agua. Para este fin, el establecimiento cuenta con una sala equipada con diez evaporadores, cada uno con su respectivo dosificador. De los diez, cuatro de ellos (los N°4, 5, 6 y 7) dosifican en zona Norte, y los otros seis (N°1, 2, 3, 8, 9 y 10) en zona Sur. La capacidad máxima de dosificación de cada equipo es de aproximadamente 200 kg/h.

Para minimizar los riesgos ante una posible fuga de cloro, la planta cuenta con un sistema de neutralización que consta de una serie de sensores distribuidos en las dársenas, ventiladores de extracción y una cuba de neutralización. Los sensores se encargan de monitorear la concentración de cloro en el ambiente y cuando esta excede el umbral establecido se activa la extracción. En ese caso, los ventiladores aspiran el aire con cloro que hubiera en la sala y lo conduce por una cañería de PVC hacia el fondo de la columna de absorción. Dentro de ella es neutralizado por una solución de hidróxido de sodio al 25% que se encuentra contenida en la cuba. Dicha solución ingresa a la torre en forma de lluvia desde el tope. El hidróxido de sodio reacciona con el gas cloro transformándolo en cloruro de sodio, inocuo para la salud.

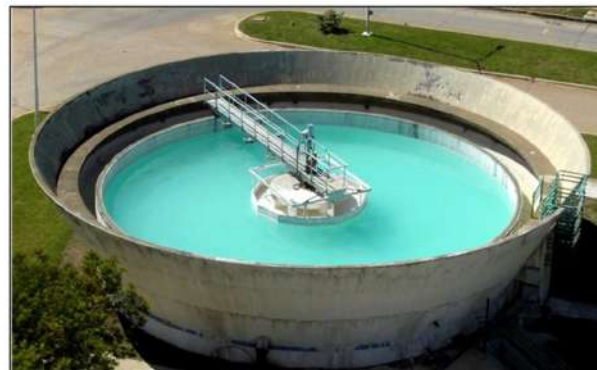
Saturador de cal

El saturador de cal es un decantador circular alimentado con lechada de cal y agua en proporción 1:50. En él se prepara una solución saturada de hidróxido de calcio denominada agua de cal, con alto poder alcalinizante y baja turbiedad.

El agua de cal se dosifica por gravedad al río subterráneo y por bombeo a Bernal I y Bernal IV para el ajuste final del pH del agua de consumo.

El saturador posee un puente barredor que circula en forma radial. La lechada de cal ingresa por el centro del mismo y se diluye con agua en contracorriente. Tiene una capacidad aproximada de 450 m³/h, y un sistema automático de extracción de residuos para evitar acumulación de impurezas provenientes de la cal.

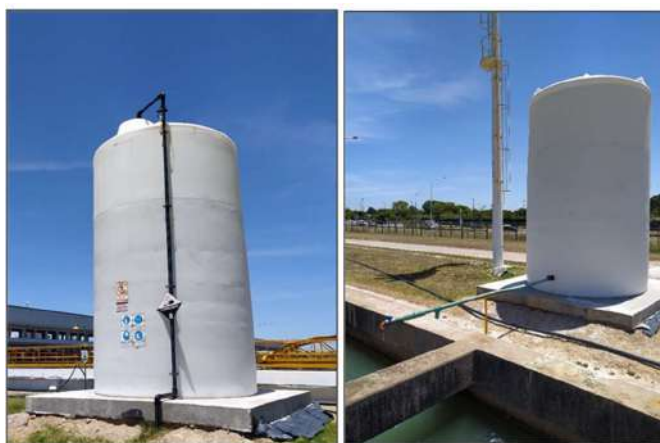
Tanques de almacenamiento de hipoclorito de sodio

Esta nueva infraestructura, implementada a partir de los eventos de amonio y algas del año 2021, permitió ampliar la capacidad de desinfección de la planta y así afrontar el deterioro de la calidad del agua cruda sin afectar la producción de agua.

A la fecha, tanto la zona norte como la sur cuentan con una infraestructura fija para la recepción, almacenamiento y dosificación del producto y que las mismas se realicen en forma segura para el personal. Queda pendiente la finalización de la batea de contención.

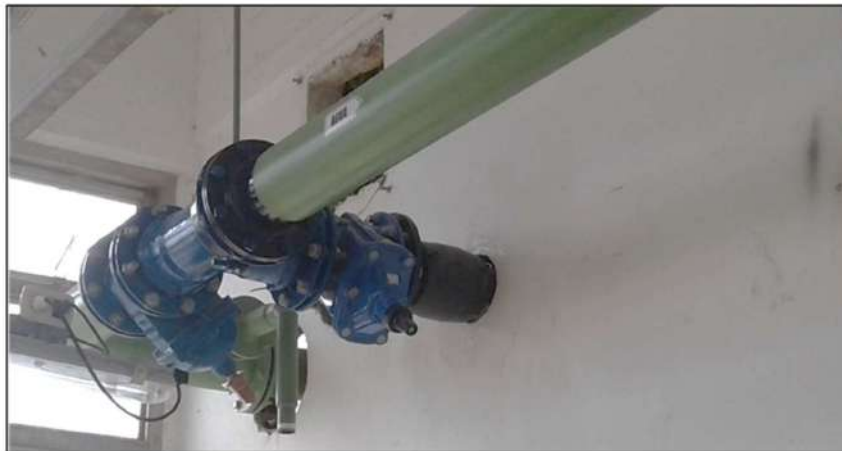
Cañerías de agua potable y agua filtrada para alimentación de preparadores de polielectrolito

- ☞ En primer lugar, los caudales de agua para la preparación fluctuaban constantemente en función del rendimiento de cada bomba y el consumo interno del momento, por lo que la concentración de la solución madre de polielectrolito también variaba, así como las dosis.
- ☞ Por otro lado, al utilizarse agua filtrada sin cloro, se favorecía el desarrollo de algas y verdín en los preparadores que, aguas abajo, obturaban los orificios de la cañería de dosificación en el Módulo.

De este modo se logró estabilizar el caudal de preparación y evitar la aparición de microorganismos dentro de las cubas.

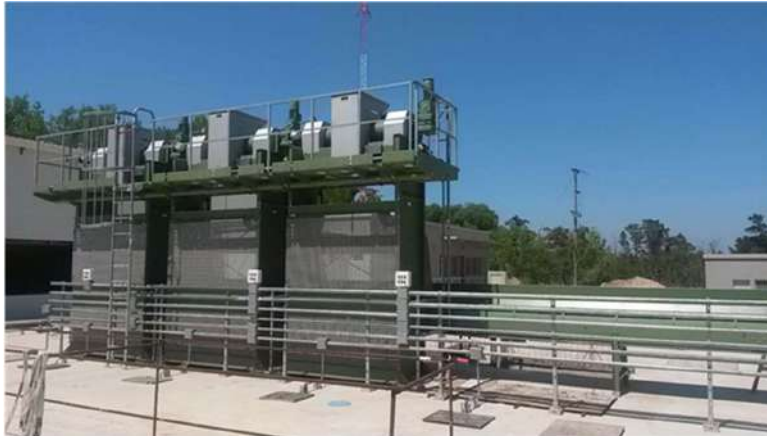
Rejas auto limpiantes x 3

Las cámaras de rejas se denominan celda A y celda B. En la celda A se encuentra un sistema de recolección de gruesos mediante una garra o almeja bivalva para recolectar objetos de gran tamaño que puedan haber pasado por las rejas de la toma. En la celda B se alojan 3 conjuntos de rejas medias (25 mm) auto limpiantes, quedando disponible un 4to. vano para expansiones futuras. Estas rejas disponen de un sistema automatizado de limpieza operado por un controlador lógico programable local (PLC).

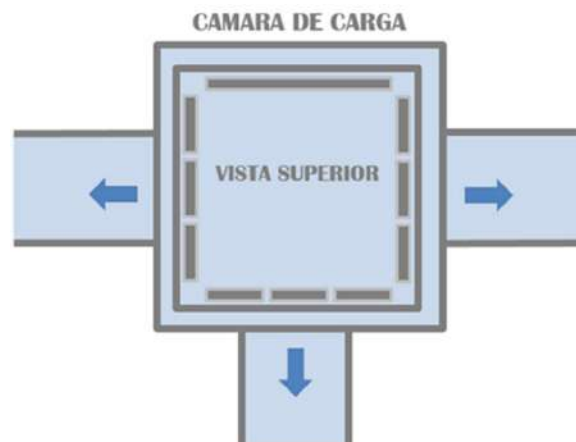
Un conducto de DN 3.600 mm conduce el agua tamizada hasta la cámara de carga denominada “Camara de Carga 104”. La salida y equirrepartición del agua a cada módulo de tratamiento se realiza mediante 3 (tres) vertederos ubicados en cada lado de la cámara. Los vertederos correspondientes al cuarto lado (previsto originalmente para un módulo futuro) se ubican a un nivel que funcionarán como vertederos de seguridad de la cámara.

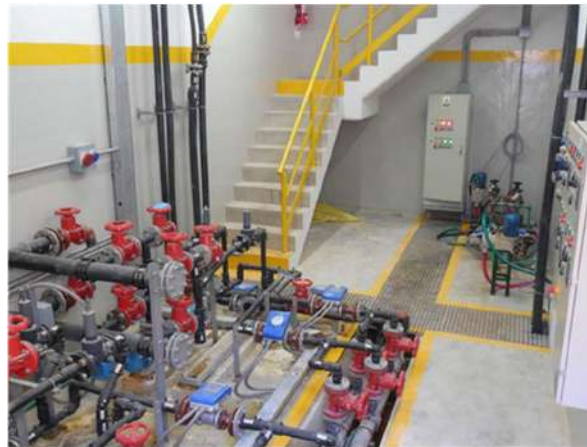
La sala de dosificación cuenta con 3 grupos de bombeo para distintas condiciones de caudales a dosificar.

- ▲ Primera etapa: 2 bombas a tornillo con variador de frecuencia de 200 l/h.
- ▲ Segunda etapa: 2 bombas a tornillo con variador de frecuencia de 1.000 l/h.
- ▲ Tercera etapa: 2 bombas a tornillo con variador de frecuencia de 4.000 l/h.

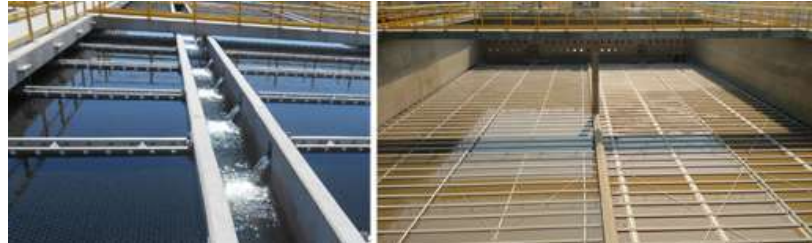
La decantación es la operación por la cual se separa dos sustancias de distintos pesos específicos, en este caso, agua y flocs. Los flocs sedimentan en los decantadores formando barros, y el agua clarificada se recoge por vertederos que descargan la misma en el canal de agua decantada.

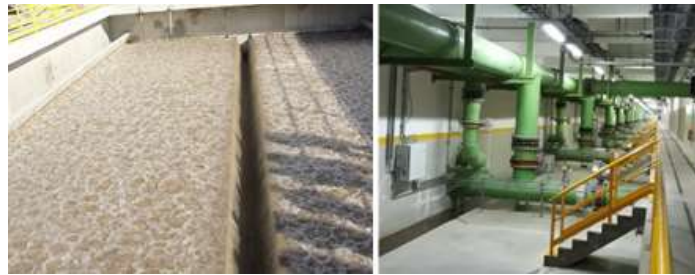
Para el lavado de los filtros se cuenta con 2 estaciones de bombeo equipadas cada una con 3 bombas centrífugas (2 en operación y 1 en reserva), y 2 conjuntos de sopladores equipados cada uno con 3 sopladores rotativos (2 en operación y 1 en reserva) para poder cumplir con la condición de lavado simultáneo de 2 unidades como máximo y no más de 1 por batería.

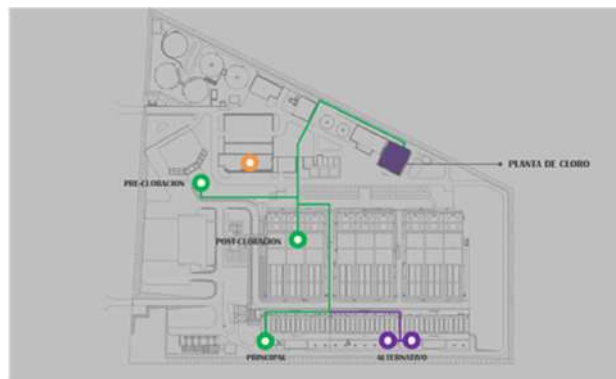
Puntos de dosificación de cloro

Cloración: el cloro es dosificado en el agua filtrada, en su entrada a la reserva, y ajustando su dosis según la necesidad. Las dosis habituales varían entre 3 y 6 mg/l.

Poscloración: se cuenta con un punto para dosificar cloro en el agua a la salida de reserva, en un punto del Canal de Agua Tratada (404), para ajustar el valor de Cloro Libre en el agua que se libera a consumo.

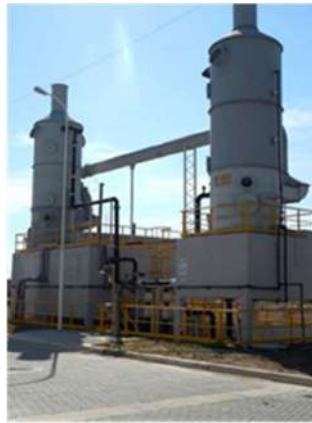
Sistema de Neutralización (902): se utiliza para neutralizar el aire contaminado que se extrae del edificio principal en caso de una fuga. Se canaliza el aire contaminado a través de una lluvia de soda cáustica. Consta de 2 torres neutralizadoras, una grande con capacidad de 100 m³ de soda cáustica para neutralizar en caso de fuga en isotanques, y la otra más chica de 10 m³ de soda para el caso de usarse cilindros de 1 tonelada. Se cuenta con un grupo electrógeno para que el sistema de extracción pueda funcionar en casos de emergencias.

Durante el año 2020 se llevó a cabo la reparación de la torre A del sistema de neutralización de fuga de gas cloro. La misma presentaba pérdidas por deterioro en las bridas. Se readecuó la zona para su extracción y traslado. La reparación comprende la unificación de la estructura en una sola pieza minimizando el riesgo de deterioro en las bridas de su estructura.

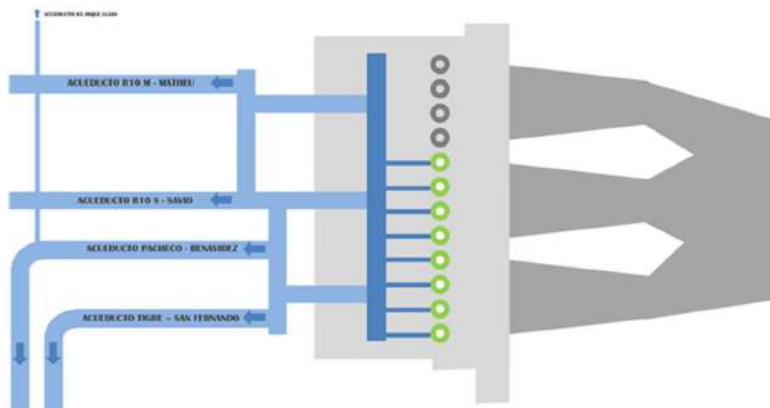
-   R4 Tigre Centro DN 1.200 mm.
-   R5 Pacheco-Benavidez DN 1.200 mm.
-   R3 Dique Luján DN 315 mm.
-   R10 S Savio DN 1.200 mm
-   R10 M Matheu DN 1.200 mm.

Cada cañería de acero al carbono, correspondiente a R9, finaliza en una brida. A partir de ésta comienza el respectivo acueducto construido en fundición dúctil.

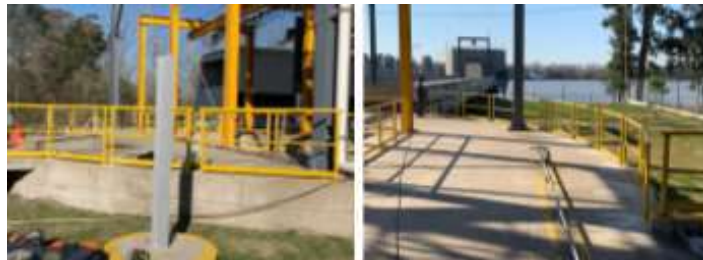
Instalación de barandas rígidas en cámaras de rejjas A y B

Cumpliendo con los requisitos y desvios observados por SSHH, se instalaron barandas rígidas con rodapié en las celdas A y B de las cámaras de rejjas de la torre toma.

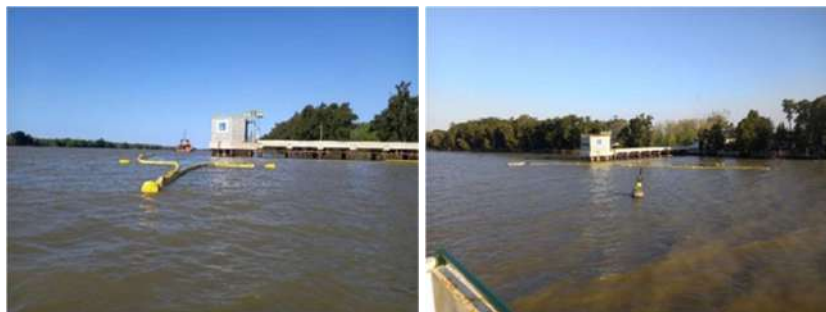
Instalación de barrera flotante en Toma R6

En la segunda quincena de noviembre de 2022, bajo la supervisión del personal del Dpto. de Control del Recurso (DTyDT), se procedió a la instalación de la barrera flotante para prevenir ingreso de hidrocarburos en la torre toma.

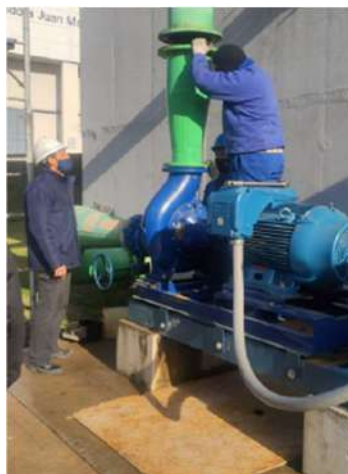
Instalación de bomba dispersora de coagulante

En el mes de junio de 2021 se realizó operativo para ensayar la nueva bomba de dispersión de coagulante. Se conectó el motor de 75 kW al variador en el sector 102 con los parámetros establecidos por el proveedor. La bomba queda instalada para ensayar su rendimiento.

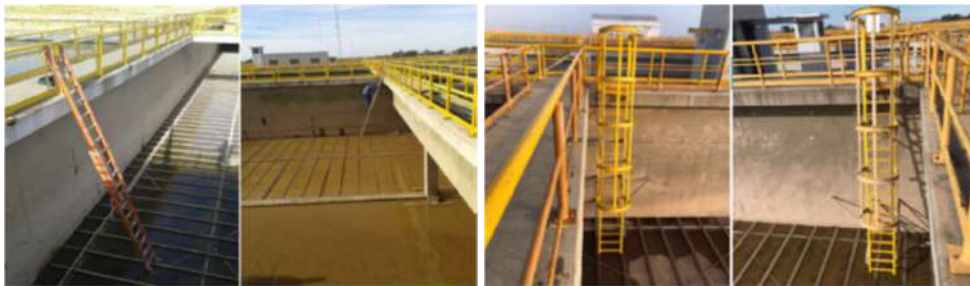
Instalación de escaleras de PRVF

En el mes de mayo de 2019 se realizó la provisión e instalación de 3 escaleras de PRVF. Las mismas fueron instaladas en 3 Decantadores permitiendo el ingreso seguro del personal de Asistencia Operativa en tareas de limpieza y mantenimiento de los mismos.

Durante el año 2021 se finalizaron los trabajos de instalación del total de escaleras prevista para cada decantador.

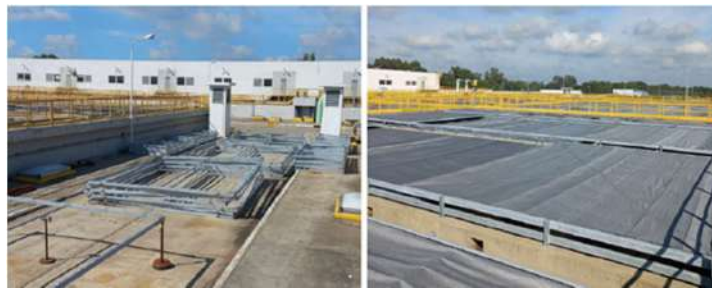
Obra de instalación de paneles de media sombra en decantadores

En julio del año 2017 se realizó el ensayo y la colocación de un primer panel de media sombra en el decantador 3, el mismo quedó instalado en forma provisoria para evaluar durante el fin de semana su estabilidad y resistencia a las lluvias. Durante todo el mes se siguió avanzando en la instalación de paneles. Los meses posteriores finalizó la obra y quedó todo el Modulo 1 (decantadores 1,2 y 3) tapado con paneles de media sombra.

En febrero del año 2021 comenzaron las tareas de armado y colocación de paneles con media sombra en los decantadores 4, 5 y 6 del módulo 2 y 3.

En el mes de agosto del año 2021 finalizaron las tareas de colocación de los paneles de media sombra. Durante los primeros meses del año 2022 se instalaron los paneles en el modulo 3 finalizando la la obra.

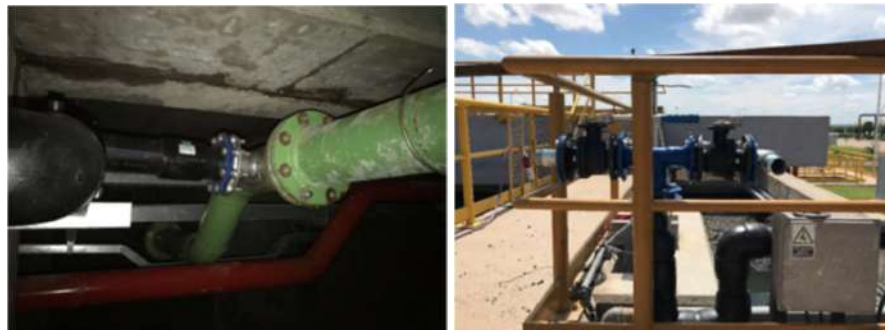
Instalación de hidrantes y líneas de lavado de cajas de Filtros

Durante el año 2019 se realizó la obra de instalación de líneas de lavado e hidrantes en las cajas de filtros de los módulos 1,2 y 3. La instalación de estos hidrantes se realizó para poder realizar tareas de limpieza en los canales de alimentación a los filtros y los canales de lavado de agua superficial.

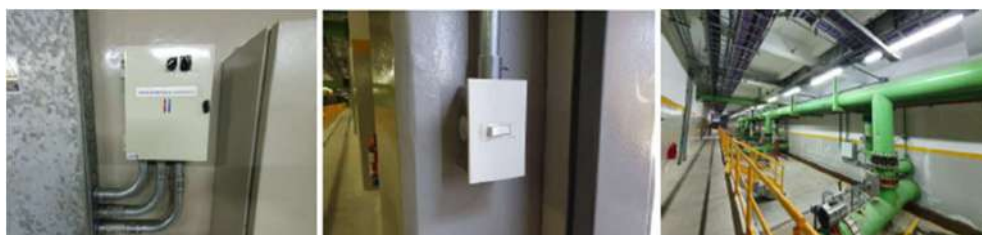
Recambio y adecuación de iluminación a tecnología LED

Durante el año 2020 y el 2do. Semestre de 2021 se realizaron tareas de recambio y montaje de luminarias LED en todo el sector de galería de filtros. Además, se instalaron tableros de comando automáticos para optimizar y alargar la vida útil de las luminarias.

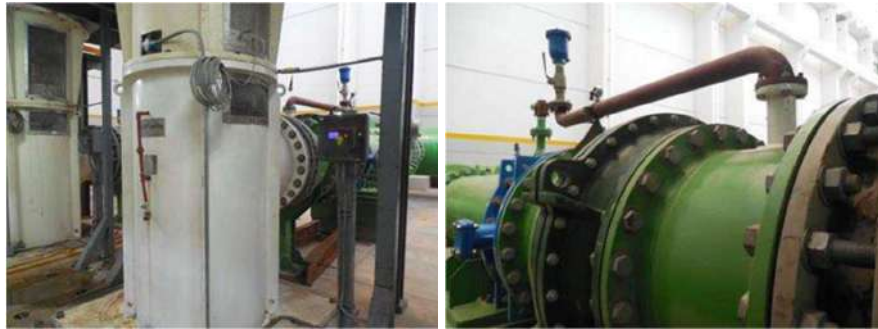
Reparación y PEM de la Bomba 3 de la Estación R9

El día 17 de enero de 2018 se realizó la puesta en marcha y monitoreo por parte de Talleres Varela de la Bomba 3 de R9. La misma fue ensayada en varias jornadas previas. En esa fecha se puso en servicio, observando un funcionamiento normal, dejándola por lo tanto operativa y reparada. Se realizó además la modificación y reubicación de la válvula de venteo de aire (ubicada originalmente después de la válvula de retención), permitiendo una rápida evacuación del aire alojado en la cañería de impulsión en los arranques y también un rápido ingreso de agua de lubricación en la empaquetadura de la misma.

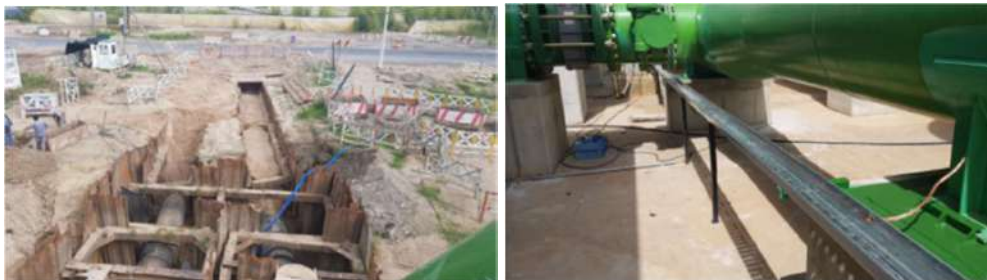
Durante el mes de febrero de 2021 se realizaron pruebas hidráulicas en los acueductos y comenzó la obra de adecuación de la puesta a tierra y canalización de los instrumentos.

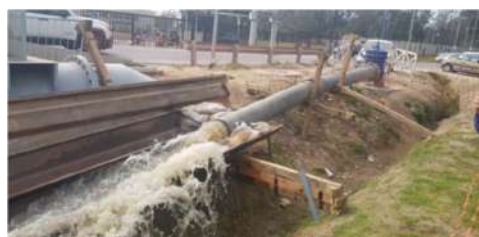
El día 10 agosto de 2021 comenzó la etapa de carga y llenado del acueducto R10 M (Matheu) por medio del By-pass de la Válvula DN1400 del acueducto. El día 31 con un caudal promedio de 1700 m³/h a 50 mca se iniciaron las tareas de lavado del acueducto, descargando en esta primera etapa en el Arroyo Escobar.

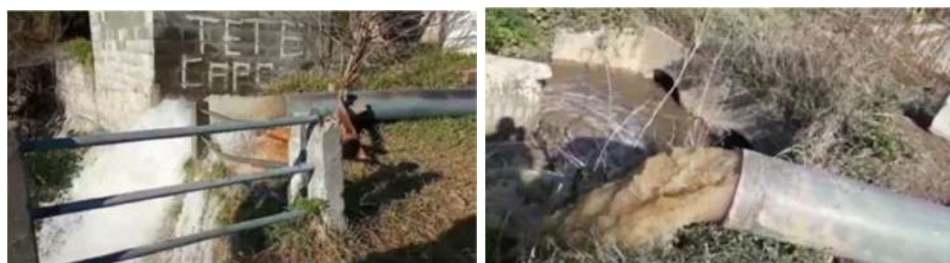
OBRA NA 70035 Expansión PJMR – Acueducto Nexo Reconquista

Durante los meses de julio y agosto de 2021 se llevaron a cabo las tareas de lavado del acueducto Nexo Reconquista, el mismo es un DN800 que se desprende aguas arriba de la Válvula Reguladora de Groussac del acueducto R5 y forma parte de la red de abastecimiento de la zona de Don Torcuato. Los lavados fueron llevados a cabo en los horarios de las 8:30 hs a hasta las 16:30 hs. En una primera etapa del lavado la descarga se realizó hasta la progresiva 3.000 en Arroyo Basualdo en Don Torcuato. En una segunda etapa continuaron las tareas de lavado hasta la progresiva 7500. El día 18 de agosto finalizaron las tareas de lavado logrando una turbiedad < a 1 NTU y un cloro residual de 1,28 mg/l.

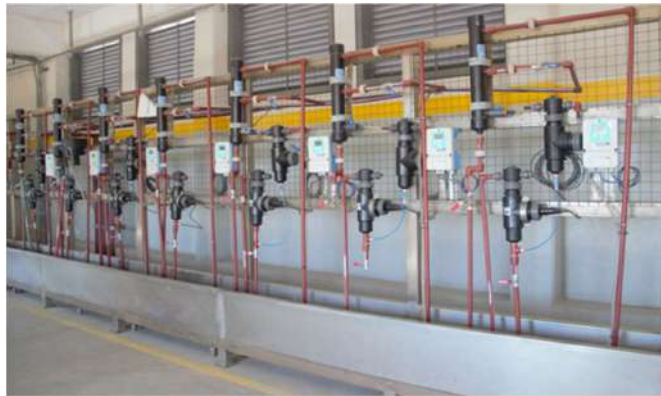
Se realizaron remodelaciones en los paneles de planta, cambiando hidráulica y realizando tareas de pintura.

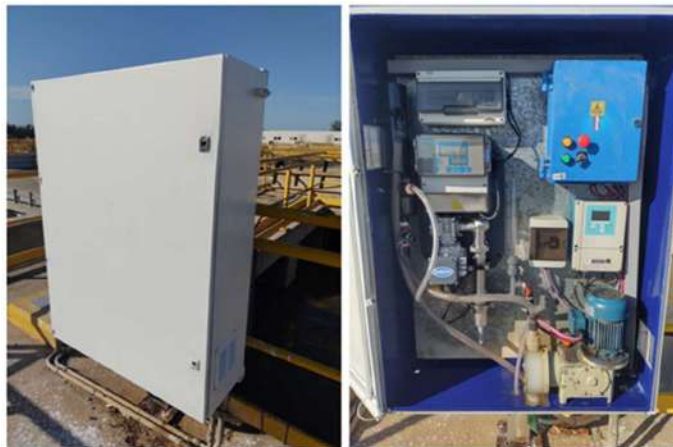
Readecuación SMCC filtrada PJMR

Se trasladó el equipo de TOC que medía el agua de la torre toma de Escobar a la Planta Potabilizadora Juan Manuel de Rosas por problemas de abastecimiento de energía.

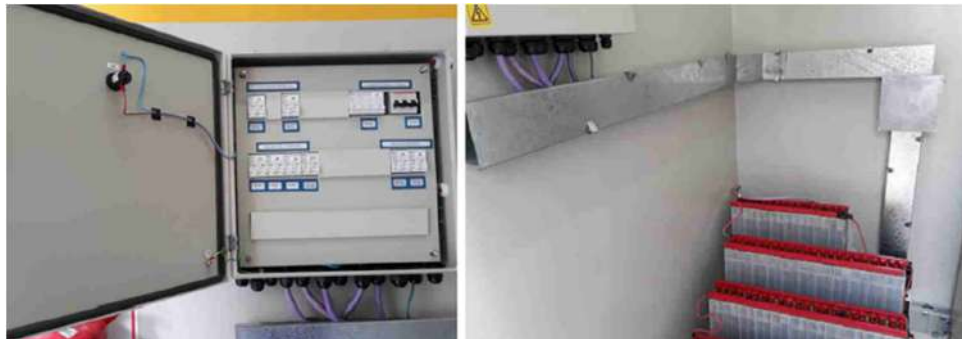
Cargador de baterías y sistema de respaldo SET

Durante el año 2018 se llevó a cabo una obra que contempló la provisión de un cargador de baterías muleto para ser conectado en cualquier subestación de la Planta. Todas las subestaciones fueron adecuadas con un tablero de transferencia para poder conectar en caso de ser necesario el cargador de respaldo.

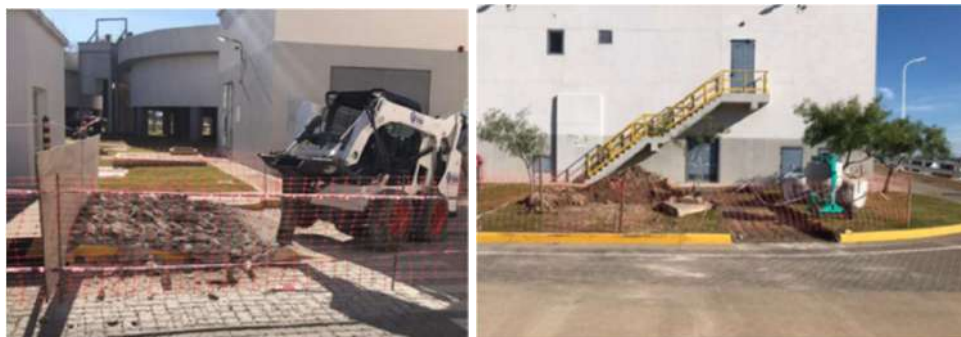
Depósitos de áridos y accesos

En el mes de mayo de 2020 comenzó la obra de adecuación y construcción de un depósito de áridos, reparación de sendas peatonales y accesos.

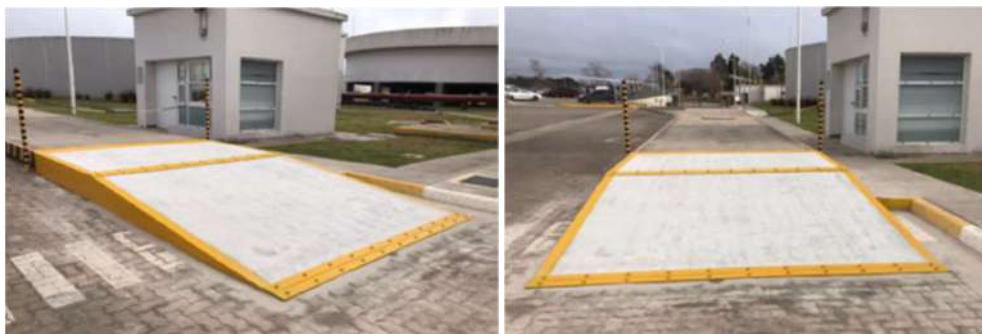
Adecuación de balanza

Durante los meses de mayo y junio del año 2020 se llevó a cabo la obra de extensión de la rampa de ascenso y descenso de camiones para minimizar el riesgo de rotura de las celdas de la báscula.

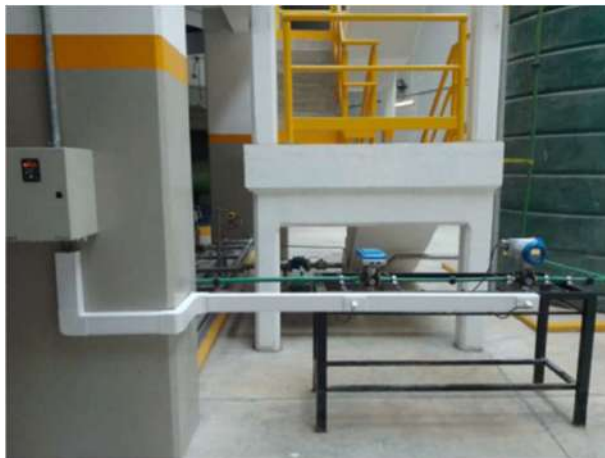
Banco de calibración de caudalímetros

En mayo del año 2022 se realizó la instalación de un banco de calibración de caudalímetros. Este consta de un variador de frecuencia que permitirá realizar los ensayos a distintas velocidades. Además, cuenta con un caudalímetro patrón para contrastar los ensayos.

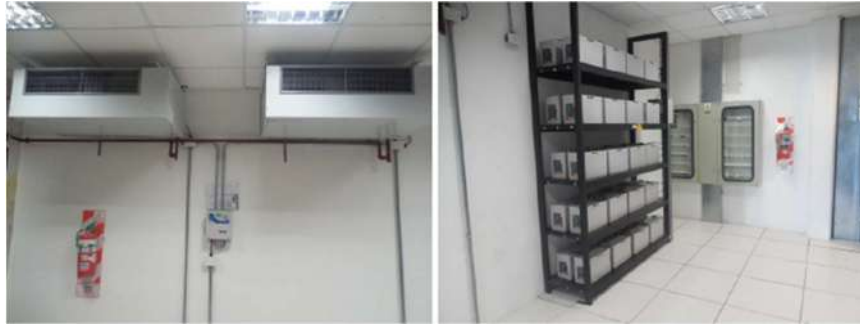
2.2.3.11.13 Sistema de voz y datos

Durante el año 2019 se llevó a cabo la obra de estandarización de la red corporativa y de datos. La obra contempló la adecuación del cuarto tecnológico principal y secundario, instalación de un sistema de refrigeración industrial, la instalación de un sistema de respaldo eléctrico y el recambio de los equipos de comunicación corporativos y el tendido de nuevos puestos completos de voz y datos del edificio principal 807.

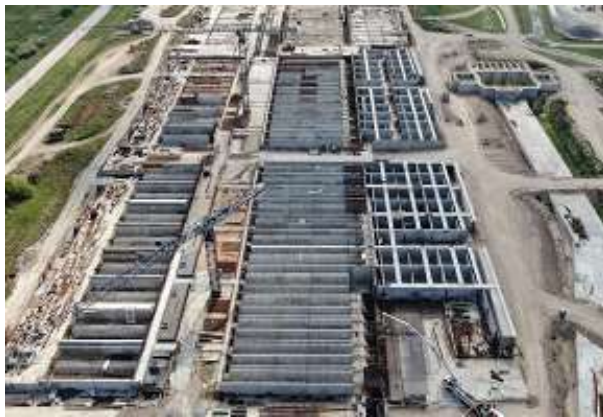
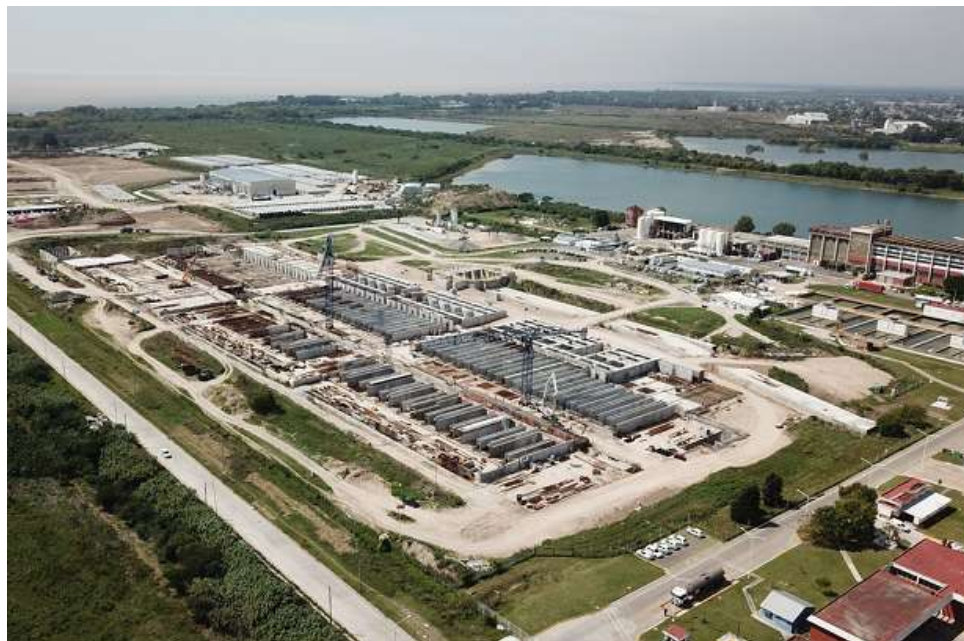
2.2.4.4.5 SA851 - AMPLIACIÓN CAPACIDAD DE POTABILIZACIÓN PLANTA GRAL. MANUEL BELGRANO.

Esta obra incrementará la capacidad de potabilización en 1.000.000 m³/día de la Planta Potabilizadora Gral. Manuel Belgrano, ubicada en la ciudad de Bernal del Partido de Quilmes.

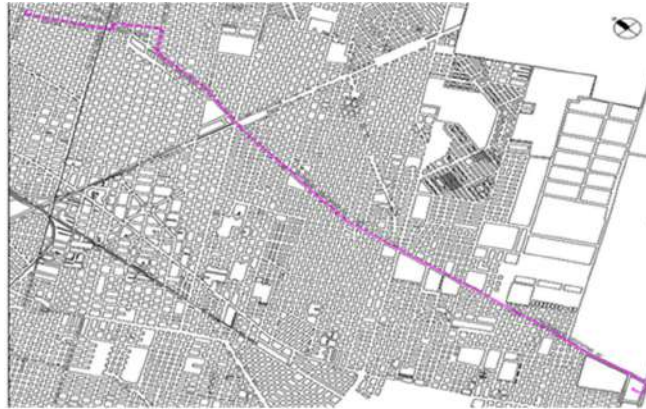
2.2.4.4.8 SA70054: RED PRIMARIA DE AGUA - IMPULSIÓN GLEW.

Esta obra llevará el suministro de agua potable desde la Estación Elevadora N° 1 (SA864), ubicada en el Partido de Lomas de Zamora, hasta la cisterna de reserva del proyecto “Planta de Osmosis Inversa Glew - 2° etapa” (SA664), en el Partido de

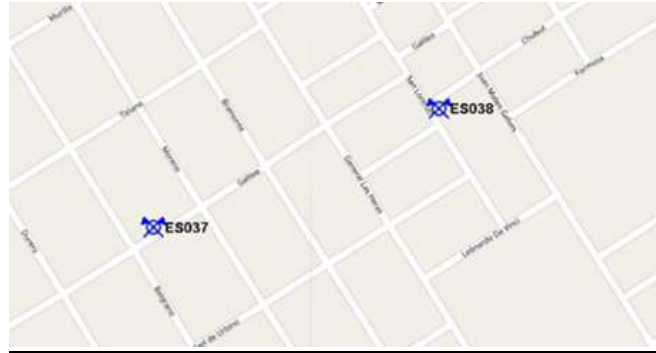
Batería La Chechela

Esta batería se encuentra conformada por 2 perforaciones activas ubicadas dentro del partido de Escobar. La cloración se realiza a boca de pozo y luego de su convergencia se distribuye a red dentro del radio servido. Ambos pozos funcionan de forma continua llegando a una producción de 120 m³/h.

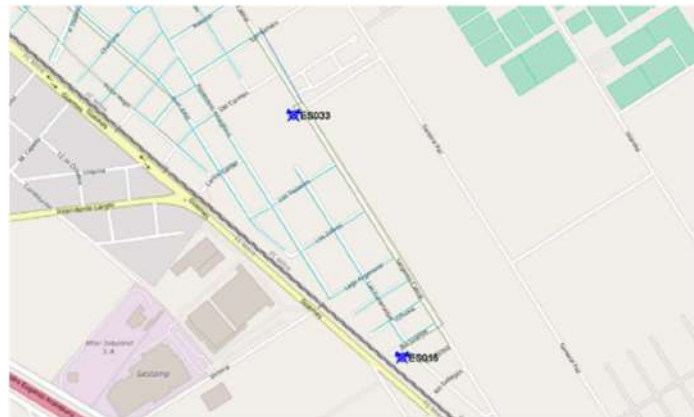
Batería Barrio Stone

Esta batería fue conformada a los efectos de regularizar el contenido de compuestos orgánicos del pozo ES033. La cloración se realiza a boca de pozo y luego de su mezcla se distribuye a red dentro del radio servido. Los pozos actualmente se encuentran en reserva debido al reemplazo de su abastecimiento por agua superficial proveniente de PJMR. Tienen una producción de 120 m³/h.

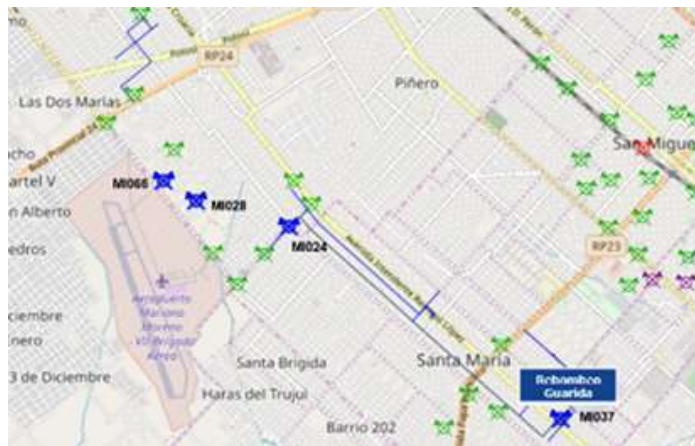
Batería Rebombado Guardado

Esta batería se encuentra conformada por 4 perforaciones activas ubicadas dentro de los partidos de San Miguel y Jose C. Paz. La cloración se realiza en la cisterna dentro del predio del rebombado, el cual se encuentra en servicio. Todos los pozos funcionan de forma continua llegando a una producción de 265 m³/h.

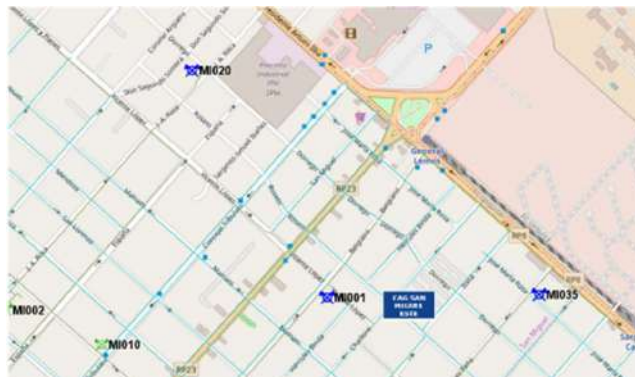
Batería Planta CAG San Miguel Este

Esta batería se encuentra conformada por 3 perforaciones activas ubicadas dentro del partido de San Miguel. El caudal de estos 3 pozos es tratado dentro de la planta de adsorción San Miguel Este por contenido de compuestos orgánicos fuera del rango del marco regulatorio. Luego de su tratamiento se realiza la cloración a la salida de la planta y se distribuye a red dentro del radio servido. Todos los pozos funcionan de forma continua y tienen una producción de 145 m³/h.

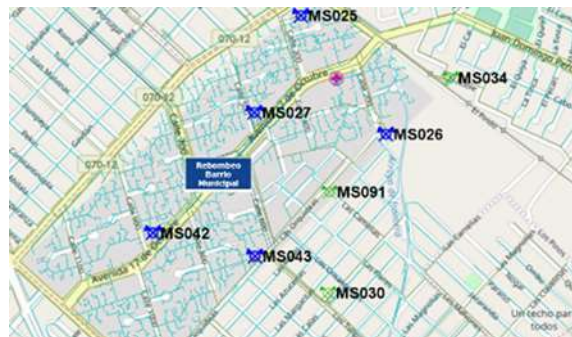
Batería Ciudad Evita

Esta batería se encuentra conformada por 5 perforaciones, de las cuales 3 se encuentran en servicio, 1 en reserva y la última en rehabilitación, es decir 4 se encuentran activas y la restante rehabilitación, todas ubicadas dentro del partido de La Matanza. La cloración se realiza en el punto de convergencia de la batería dentro del predio del rebombeo a la entrada de la cisterna, luego de su mezcla se distribuye a red dentro del radio servido. Esta batería cuenta con aporte de agua superficial proveniente de la Estación Elevadora La Matanza para mejorar la calidad y capacidad de distribución. Los pozos operan de forma continua con una capacidad de producción de 311 m³/h.

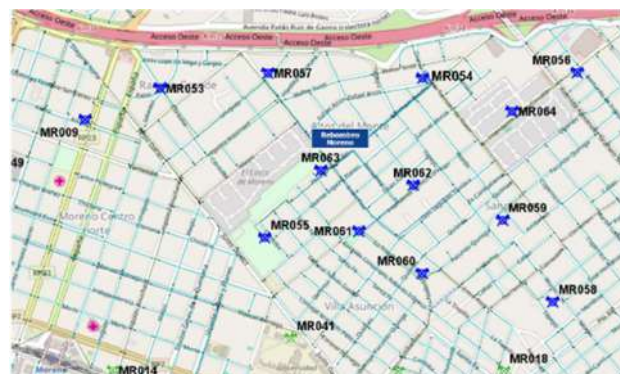
Batería Rebombeo Moreno

Esta batería se encuentra conformada por 13 perforaciones activas ubicadas dentro del partido de Moreno. La cloración se realiza en la entrada de la cisterna y luego de su mezcla se distribuye a red dentro del radio servido. Todos los pozos funcionan de forma continua llegando a una producción de 714 m³/h.

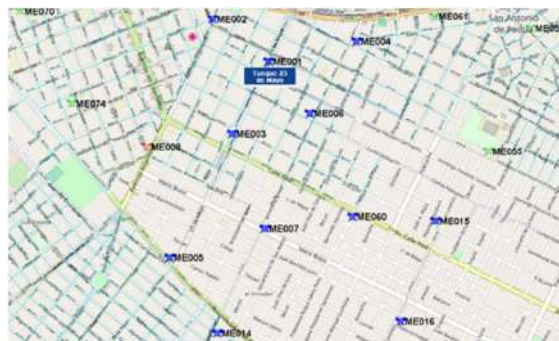
Batería Tanque 25 de Mayo

Esta batería se encuentra conformada por 11 perforaciones activas ubicadas dentro del partido de Merlo. La cloración se realiza en el punto de convergencia de la batería dentro
