PMOEM 2024 – 2028

Estudio del Servicio 2022

Ministerio de
Obras Públicas
Argentina

Estudio del Servicio 2022 Agua

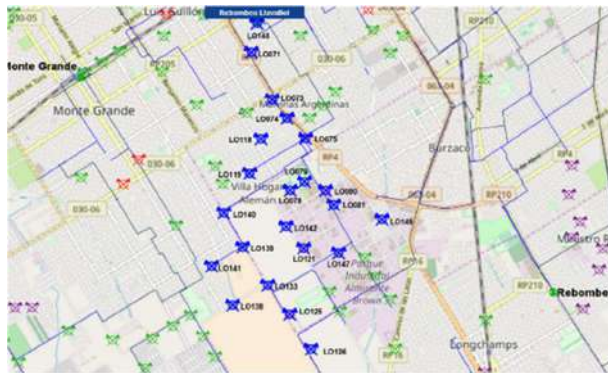
Batería Llavallo

Esta batería se encuentra conformada por 22 perforaciones activas ubicadas dentro de los partidos de Almirante Brown, Esteban Echeverría y Lomas de Zamora. La cloración se realiza a la entrada de la cisterna y luego de su mezcla se impulsa a red dentro del radio servido. Dentro del predio del centro de mezcla se encuentra una perforación al Hipopuelche en servicio aportando un caudal promedio de 220 m³/h. Esta batería cuenta con aporte de agua superficial proveniente de la Estación Elevadora Lanús para mejorar la calidad y capacidad de distribución. Todos los pozos funcionan de forma continua llegando a una producción máxima de 1.729 m³/h. Se destaca que los pozos ubicados en zona rural cuentan con vigilancia a distancia con alarmas locales y recorrido de móviles debido a los actos de vandalismo y robo a los que son sometidos.

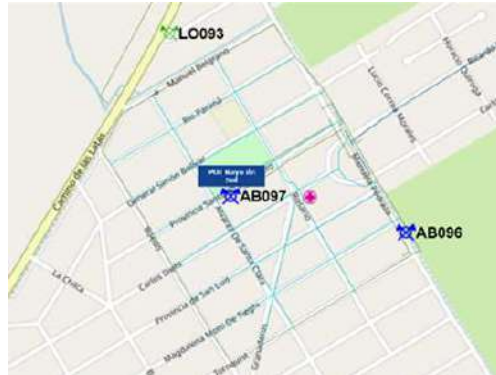
Batería Rayo de Sol

Esta batería se encuentra conformada por 2 perforaciones activas ubicadas dentro del partido de Almirante Brown. El caudal de estos 2 pozos es tratado dentro de la planta de ósmosis inversa (POI) Rayo de Sol por contenido de arsénico fuera del rango del marco regulatorio. Luego de su tratamiento se realiza la cloración a la salida de planta y se distribuye a red dentro del radio servido. Ambos pozos funcionan de forma automática con un setpoint al nivel de la cisterna de entrada de la planta. Los pozos tienen una producción de 120 m³/h.

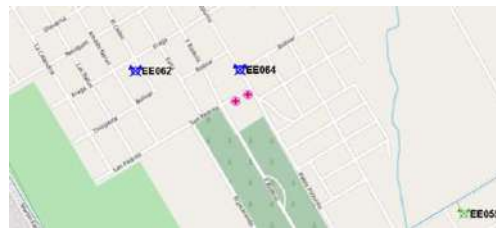
Batería Santa Isabel

Actualmente se encuentra en proceso de puesta en marcha una nueva batería destinada a abastecer una expansión en el B° Santa Isabel perteneciente al partido de Esteban Echeverría. La misma a priori se conforma por 2 perforaciones en las cuales se realizará la cloración a boca de pozo. Se espera que los pozos funcionen de forma continua con una producción aproximada de 120 m³/h.

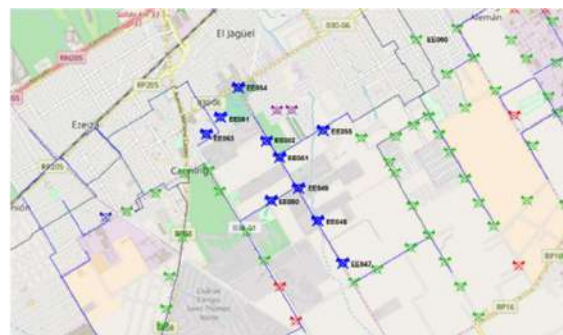
Batería Bafico

Esta batería se encuentra conformada por 10 perforaciones activas ubicadas dentro del partido de Esteban Echeverría. La cloración se realiza en el punto de convergencia de la batería en la planta de cloración que comparte junto a la Batería La Lata, y luego de su mezcla se distribuye a red dentro del radio servido. Los pozos funcionan de forma continua llegando a una producción de 729 m³/h.

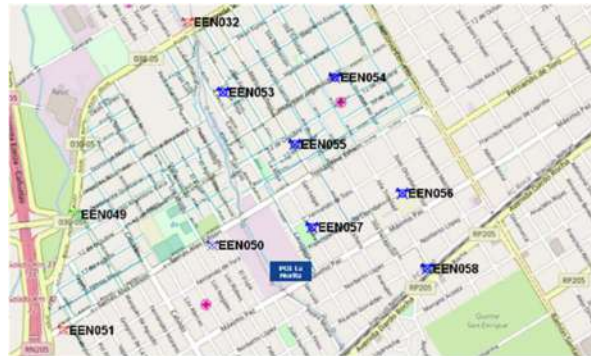
Batería La Morita

Esta batería se encuentra conformada por 6 perforaciones activas ubicadas dentro del partido de Esteban Echeverría. El caudal de estos pozos es tratado dentro de la planta de ósmosis inversa (POI) La Morita por contenido de cromo y nitratos fuera del rango del marco regulatorio. Luego de su tratamiento se realiza la cloración a la salida de la planta y se distribuye a red dentro del radio servido. Los pozos tienen una producción de 308 m³/h.

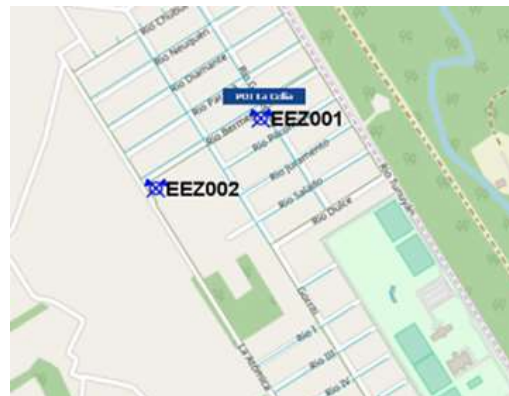
Batería La Celia

Esta batería se encuentra conformada por 2 perforaciones activas ubicadas dentro del partido de Ezeiza. El caudal de estos pozos es tratado dentro de la planta de ósmosis

inversa (POI) La Celia por contenido de nitratos fuera del rango del marco regulatorio. Luego de su tratamiento se realiza la cloración a la salida de la planta y se distribuye a red dentro del radio servido. El funcionamiento de ambos pozos se encuentra automatizado con el nivel de la cisterna de entrada de la planta. Los pozos tienen una producción de 109 m³/h.

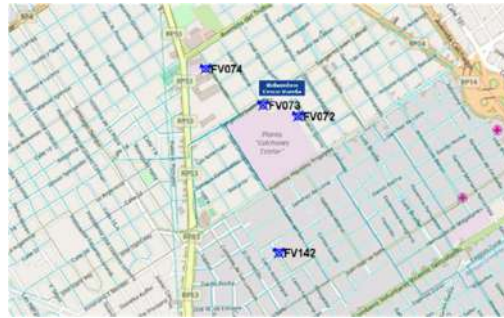
Batería Rebombeo Cruce Varela

Esta batería se encuentra conformada por 4 perforaciones activas ubicadas dentro del partido de Florencio Varela. Las mismas abastecen el Rebombero El Cruce donde se mezcla con agua proveniente del Rebombero Sarmiento y luego de la cloración se distribuye a red dentro del radio servido. Algunos de los pozos funcionan de forma automática con un setpoint al nivel de la cisterna del rebombero. Los pozos tienen una producción de 236 m³/h.

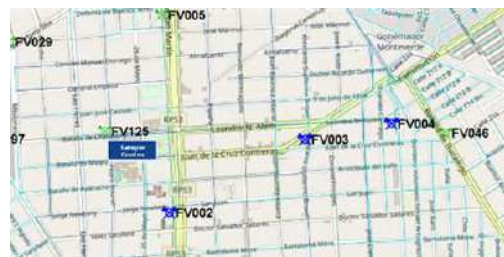
Batería Tanque Centro

Esta batería se encuentra conformada por 3 perforaciones activas ubicadas dentro del partido de Florencio Varela. La cloración se realiza en el punto de convergencia de la batería dentro del predio del tanque el cual se encuentra bypassado, luego de la mezcla se distribuye a red dentro del radio servido. Los pozos tienen una producción de 229 m³/h.

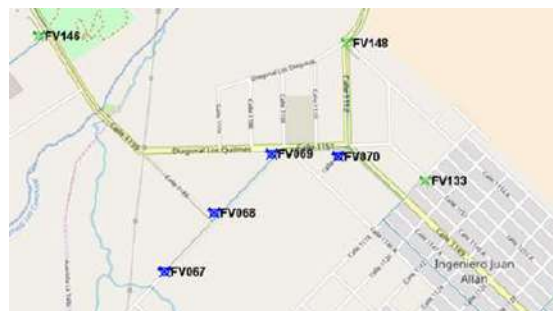
Batería Ing. Allan

Esta batería se encuentra conformada por 4 perforaciones activas ubicadas dentro del partido de Florencio Varela. La cloración se realiza a boca de pozo y luego de su mezcla se distribuye a red dentro del radio servido. Los pozos funcionan de forma continua llegando a una producción de 251 m³/h.

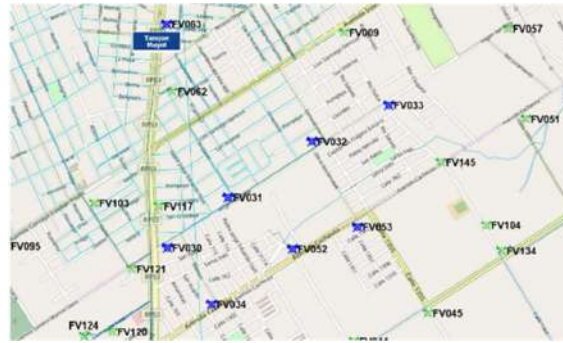
Batería Tanque Mayol

Esta batería se encuentra conformada por 8 perforaciones activas ubicadas dentro del partido de Florencio Varela. La cloración se realiza en el punto de convergencia de la batería dentro del predio del tanque el cual se encuentra bypassado y en caso de ser necesario se refuerza clorando en alguno de los pozos, luego de la mezcla se distribuye a red dentro del radio servido. Los pozos funcionan de forma continua llegando a una producción de 551 m³/h.

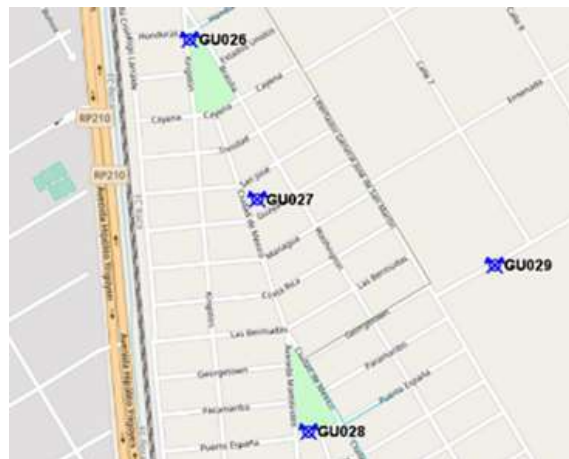
Batería Barrio Parque Americano

Actualmente se encuentra en ejecución una nueva batería destinada a abastecer la expansión del B° Parque Americano perteneciente al partido de Presidente Perón. La misma se conforma por 4 perforaciones ejecutadas, las cuales se encuentran a la espera de finalización de las redes secundarias del barrio en ejecución actualmente por A+T. La cloración se realizará a boca de pozo y luego de su mezcla se distribuirá a red.

Se espera que todos los pozos funcionen de forma continua con una producción aproximada de 240 m³/h.

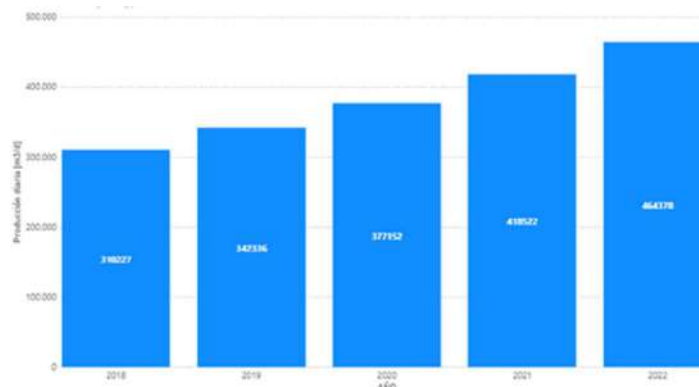
La producción diaria promedio de agua subterránea durante el año 2022 correspondiente a las perforaciones del Dpto. RyPAS fue de 464.378 m³/d, lo que representa un aumento del 49% respecto a la producción del año 2018.

Este aumento importante de producción se observó principalmente debido a la recuperación, habilitación y ampliación de los sistemas Santa Catalina, Glew, Rayo de Sol, Ezeiza, Unión, La Morita, La Lata/Bafico, sumado a la ejecución de nuevas perforaciones principalmente en los partidos de Florencio Varela y Presidente Perón.

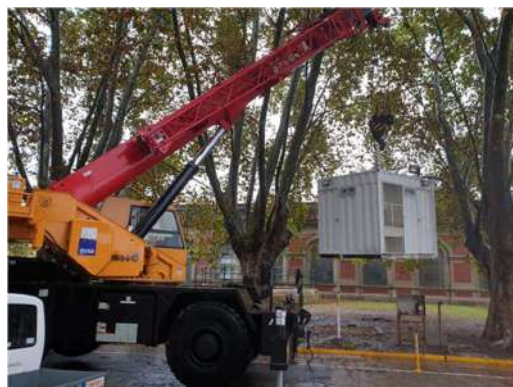
Emplazamiento estructuras contenedoras SMCC AMBA

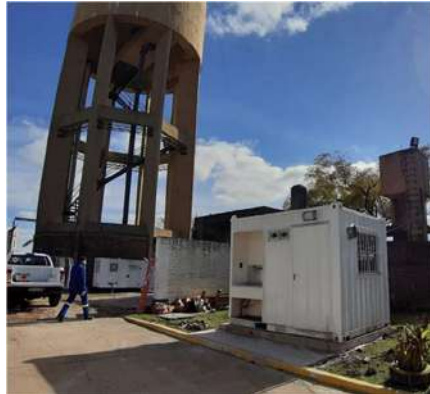
Instalación SMCC en estructura de tipo marítima en AMBA

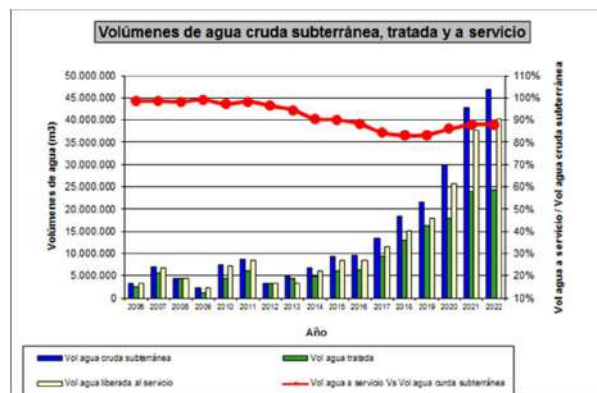
Se detalla en el gráfico siguiente la evolución de los volúmenes de agua subterránea tratados y librados al servicio.

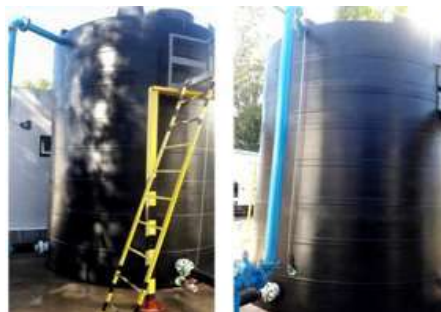
PLANTA BARRIO UNO

- Se reemplazaron tres tanques cisternas de agua tratada por fin de sus vidas útiles, contruidos en polietileno con protección UV ante la incidencia de luz solar a efectos de disminuir la formación de algas, y en consecuencia la frecuencia de limpieza de los mismos.

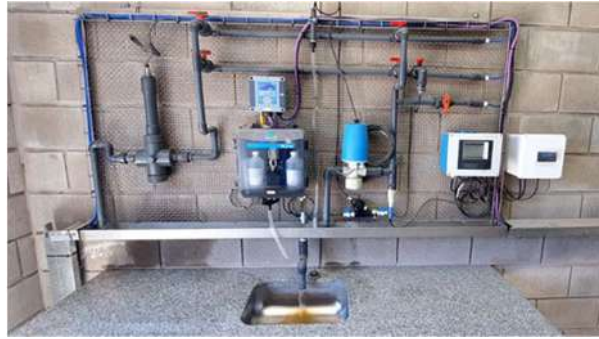
SMCC POI Merlo

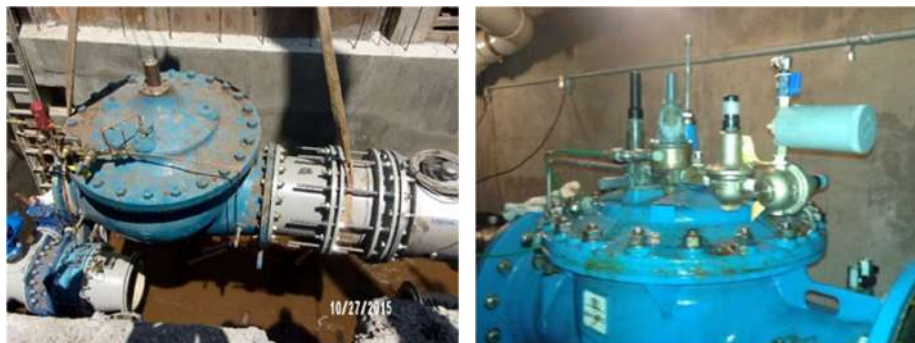
Se utiliza un sistema de regulación autónomo de redes, a través de Pegasus, que permite la regulación y el monitoreo a través de mandos a distancia.

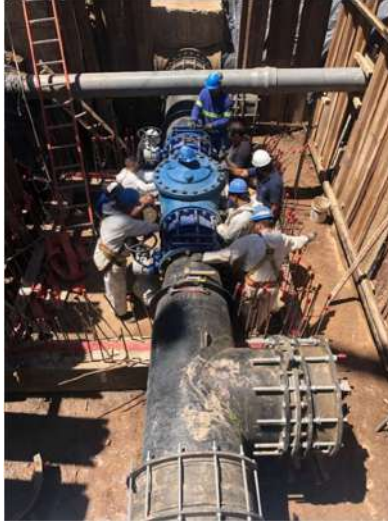
- Instalación de Válvula Reguladora DN 600 mm y 2 válvulas mariposas DN 600 mm sobre cañería de Fundición Dúctil DN 800 mm de ingreso a la Planta de Ósmosis Inversa en Virrey del Pino en calle Fragueiro 5401, Virrey del Pino, Partido de La Matanza.

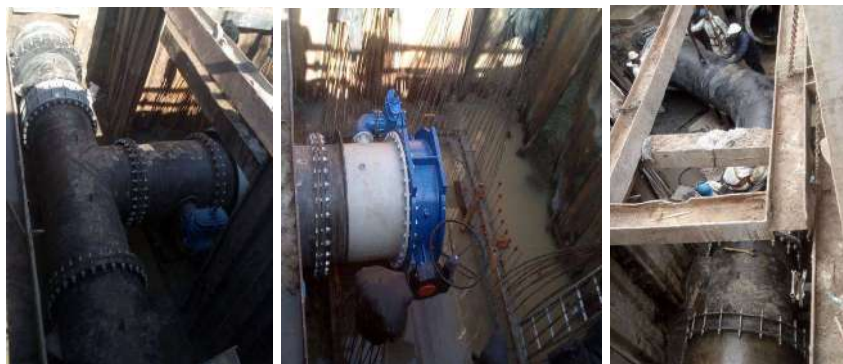
- Desvío de la Cañería de Hormigón Pretensado DN 1.100 mm por construcción de túnel bajo FFCC en calle Sobremonte y Malvinas Argentinas, Partido de San Fernando. El mismo se llevó a cabo mediante la instalación de aproximadamente 270 m de cañería DN 1.200 mm de Fundición Dúctil del tipo K7 espiga-enchufe e instalación de válvula mariposa DN 1.200 mm.

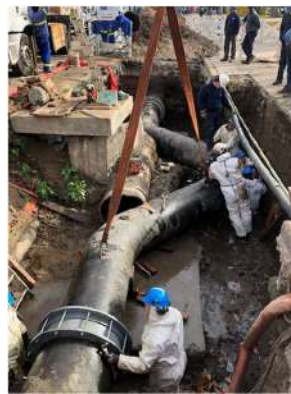
- 🔧 Desvío de cañería de Hierro Fundido DN 700 mm por construcción de cámara de acceso al Colector "Bajo Costanero" mediante la instalación de aproximadamente 9 m de cañería en acero de 1/2" de espesor en Av. Del Libertador y San Martín, CABA.

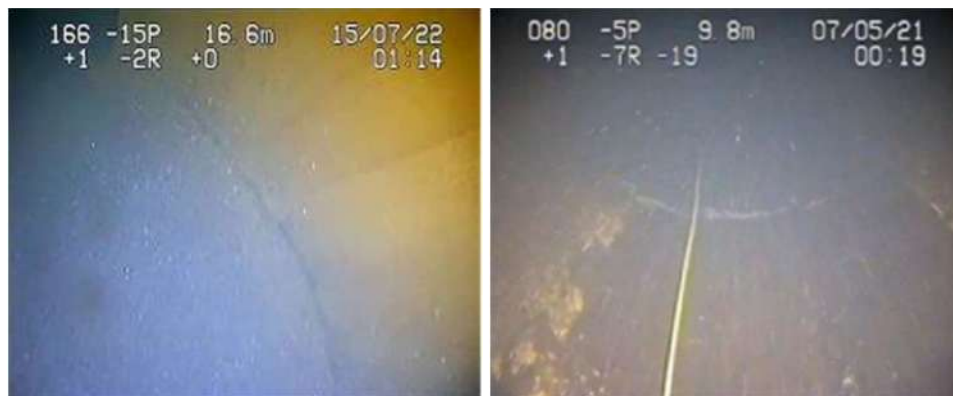
Imágenes del conducto durante las inspecciones

Imagen del tramo Saavedra - Morón construido con el sistema de dovelas.

Dependiendo del tramo, la distancia entre juntas transversales varía entre los 5 y 10 metros.

El funcionamiento normal de la piezométrica del sistema se encuentra por debajo de la piezométrica de nivel freático, motivo por el cual, en caso de existir una fisura en los conductos, el agua de napa ingresará al sistema.

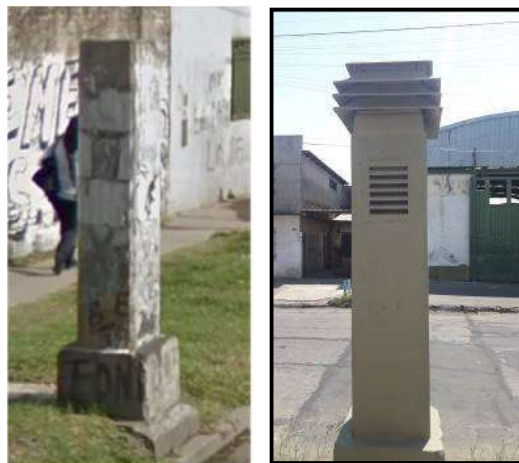
Columna de ventilación Cámara de Acceso N°19

Reparación de columnas de ventilación: se reparó la columna de ventilación de las Cámaras N°19, 27 y Cámara Nueva.

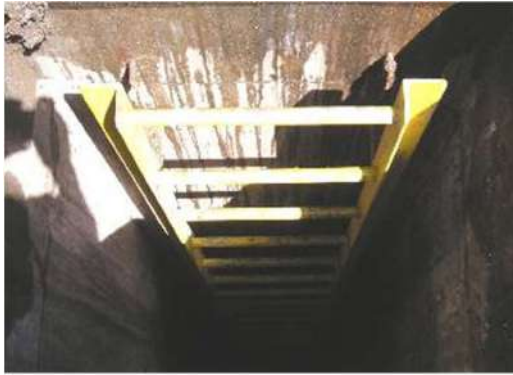
Escalera de acceso

Durante el primer semestre del año **2023 (OdC 73236)** se realizará el cambio de la escalera de acceso a la cámara y de todas las escaleras interiores, el cambio de elementos de protección (barandas) y la instalación de ménsulas y puntos fijos.

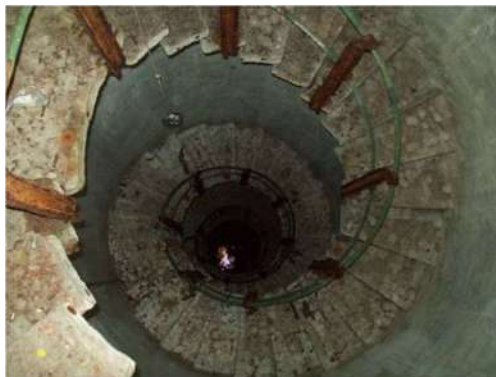
La cámara de acceso N°03 es denominada tipo caracol debido a la forma que desarrolla la escalera interior que vincula el primer nivel de la cámara con el punto de trabajo durante las inspecciones. Dado que su construcción data de la década del '40 varios de sus elementos estructurales no brindan la seguridad necesaria, haciendo hincapié en que la escalera mencionada está integrada por escalones en voladizo.

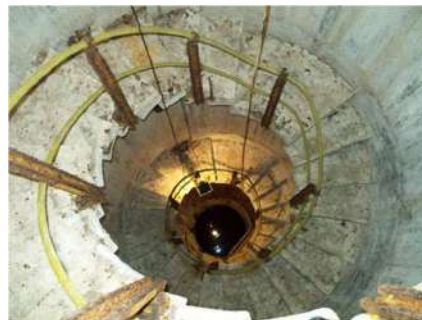
La cámara de acceso N°02 es denominada del tipo caracol debido a la forma que desarrolla la escalera interior que vincula el primer nivel de la cámara con el punto de trabajo durante las inspecciones. Dado que su construcción data de la década del '40 varios de sus elementos estructurales no brindan la seguridad necesaria, haciendo hincapié en que la escalera mencionada está integrada por escalones en voladizo.

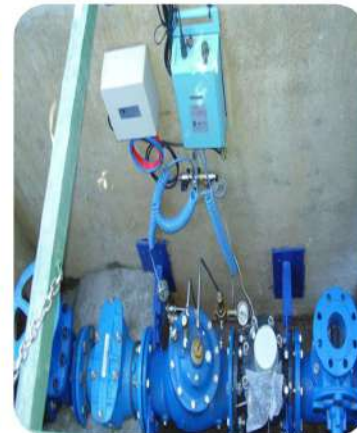
El punto crítico cuenta con el registrador de presión que reporta los valores al controlador inteligente, el cual acciona los mecanismos necesarios para regular la presión de salida; fluctuando en relación a la consigna definida por el servicio (ver foto).

Por cada válvula se dispone de 4 puntos de medición de presión: 1 punto aguas arriba de la válvula, 1 punto aguas abajo de la válvula y 2 puntos críticos en red.

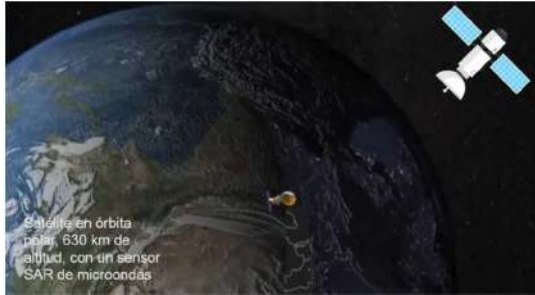
La tecnología propuesta utiliza imágenes captadas por sensores SAR de microondas ubicados en un satélite que orbita continuamente la Tierra y permite obtener datos frecuentemente ya que con una pasada cubre áreas relativamente grandes.

Los satélites con sensores SAR (Synthetic Aperture Radar) tienen como ventajas que pueden captar imágenes en todo tipo de clima, operan de día y noche, son sensibles a las propiedades dieléctricas y tienen penetración subsuperficial. En la imagen se grafica el proceso de captura de imagen.

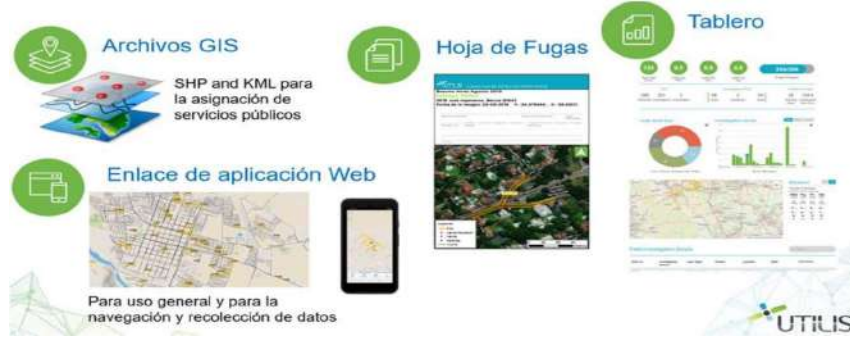
El piloto contempló la adquisición de imágenes captadas desde el satélite, la corrección radiométrica de interferencias sobre dichas imágenes, aplicación de algoritmos que

distinguen los puntos de interés, superposición del sistema GIS de las instalaciones, emisión de informe con **puntos de interés “PDI”**, entendiéndose como tal un sector de red con presencia de fuga/s, y acompañamiento en campo para verificar las fugas identificadas.

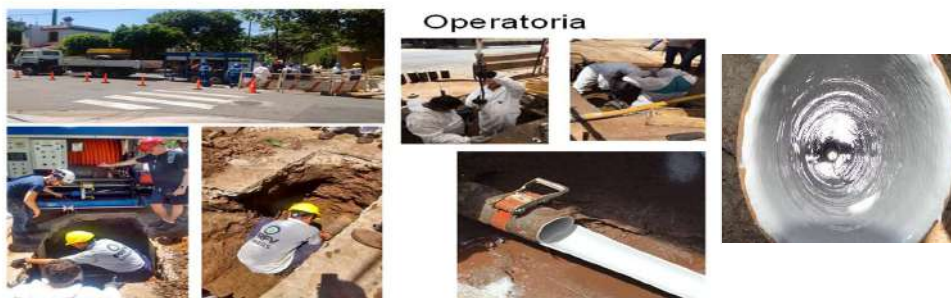
La técnica seleccionada complementa la rehabilitación mecánica actual con el posterior recubrimiento del caño mediante inyección de resina poliurea lo cual aumenta la vida útil de las cañerías a niveles similares de las cañerías nuevas, evita desprendimientos y turbiedad post rehabilitación y lo más importante y significativo anula la re-incrustación.

En el esquema y fotos siguientes se muestra la secuencia de ejecución:

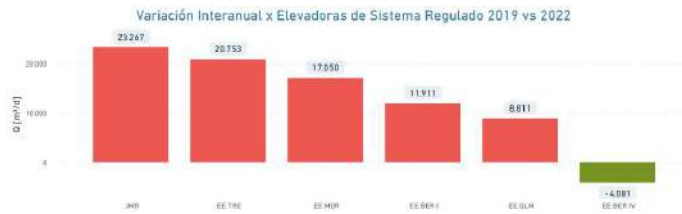
- Villa Adelina funciona como un sistema de 3 elevadoras (EE VAD, EE VAD I y EE VAD II) por lo tanto la variación neta, en vez de +142.918 m³/d es de +88.596 m³/d.
 - En el año 2019 durante algunos meses funcionó el “sistema alternativo” implementado para llevar a cabo la la reparación del río subterráneo. En ese período la EE VAD estuvo parada, por lo tanto el incremento de Villa Adelina está sesgado por esta circunstancia. Si bien se registra un incremento, es el valor es menor.
- Variación interanual de las estaciones elevadoras del sistema de Alta presión (Regulado). En la gráfica siguiente se detalla la evolución de todas las elevadoras que componen el dicho sistema.

En este último gráfico se observa que, a excepción de la estación elevadora Bernal IV (EE BER IV) la totalidad de las elevadoras registraron incrementos.

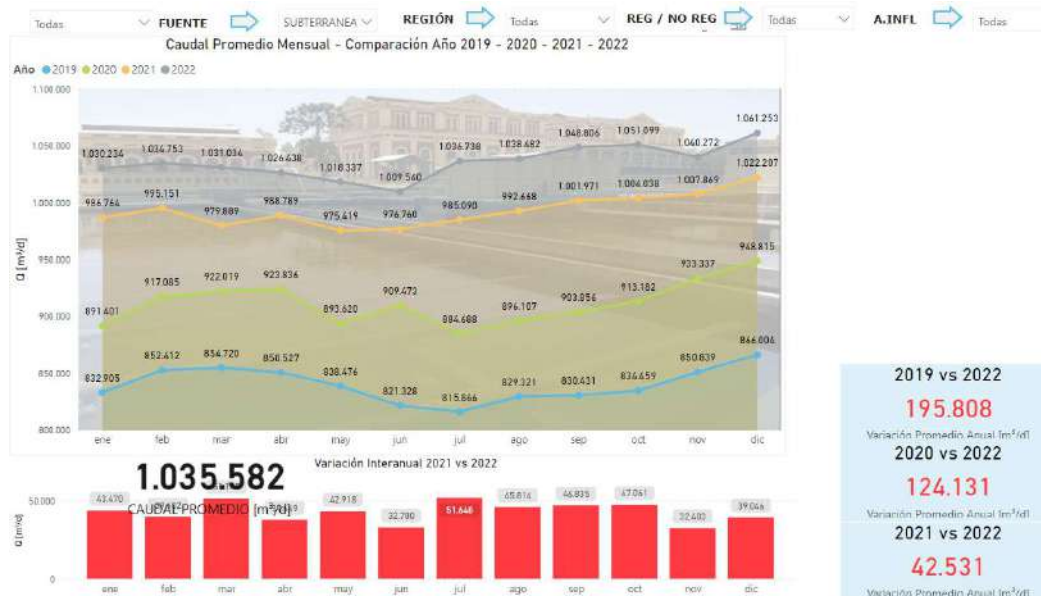
56. AySA Total

En los siguientes gráficos se muestra la evolución 2019-2022 en curvas, las comparaciones año a año y comparación 2019 vs 2022 en carteles y cantidad de pozos en servicio por año.

De los gráficos se desprende que de los +195.808 m³/d de incremento de agua subterránea de 2019 a 2022 a nivel AySA el 61% del aumento se dio en los pozos de los distritos del área AySA 2015. Esto se condice con un incremento en la cantidad de pozos en servicio entre ambos periodos.

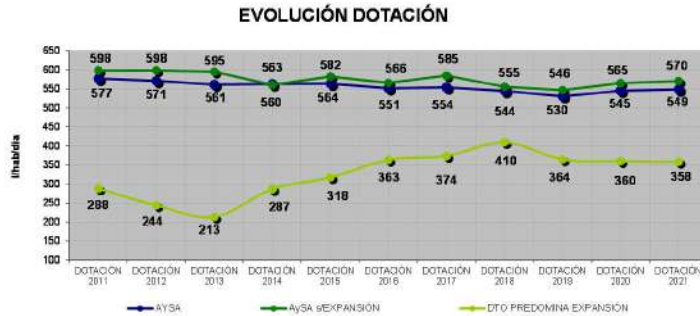
Paralelamente, en el ámbito de “AySA 2015” se efectúa un análisis particular de la dotación identificando aquellos Distritos con elevados ratios de expansión, es decir con mas del 40% de las redes instaladas a posteriori del año 2006. El objetivo de este análisis es evaluar el impacto de las zonas de expansión en el resultado del indicador.

Los Distritos que cumplen con esta consigna son La Matanza Oeste y Esteban Echeverría/Ezeiza. Por el límite del porcentaje no se consideró Almirante Brown, no obstante, en gráficos posteriores se puede observar que la dotación es similar al valor de Esteban Echeverría/Ezeiza.

Se puede observar que la Dotación en el año 2021, en Distritos con mayor presencia de expansión (longitud de red instalada posterior a 2006 > 40%) es un 37 % menor que los distritos restantes y, si bien ha alcanzado un valor máximo de 410 litros/hab/día en el año 2018, en el presente quinquenio se mantuvo en valores entre 364 y 358 litros/hab/día.

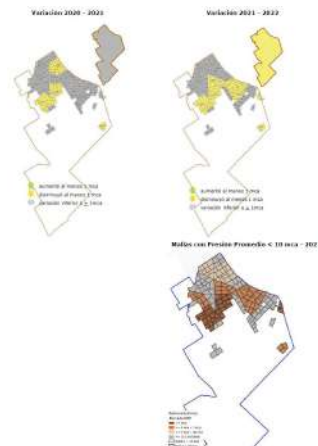
“DRSE-AySA Nuevas Areas”

En la tabla y gráficas siguientes se muestra la evolución del indicador “% Mallas con presión satisfactoria” y la ubicación de los puntos PPP que registran o registraron valores por debajo 10mca impactando negativamente en el indicador:

Haciendo foco en el año 2022 la presión promedio de la Región Sudeste fue de **8,76 mca** para el área “AySA 2015” y de **5,33 mca** para el área “AySA Nuevas Areas”.

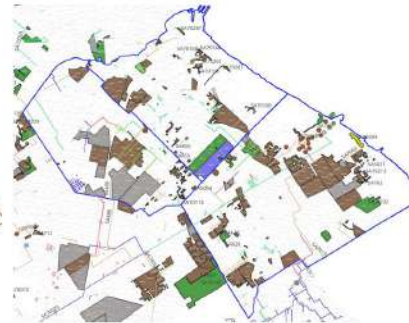
Presión promedio < 10 mca

Obras de Agua

- Referencias (mca)
- Promedio 2022
- < 4 mca
 - 4 mca < 7 mca
 - 7 mca < 10 mca
 - > 10 / Sin Datos
 - Subida > 10 mca
 - Bajó < 10 mca

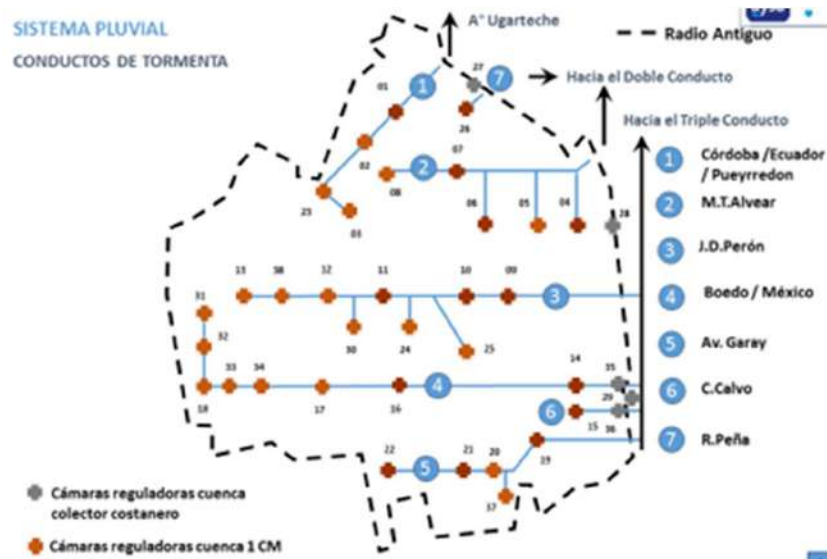
Ubicaciones de las cámaras reguladoras y el sistema de conductos de tormenta

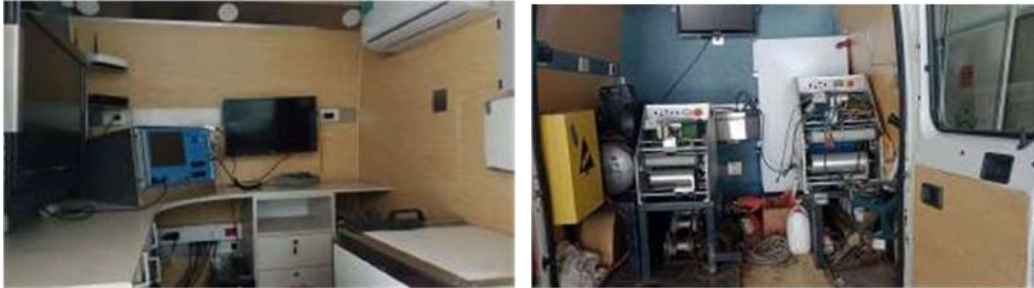
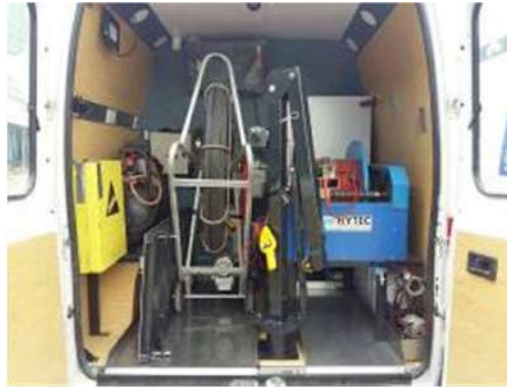
Readequación de camionetas de Vídeo Inspección.

Durante el año 2020 se realizó un nuevo diseño del revestimiento de dos camionetas para la operación de equipos de vídeo inspección. Esto se ejecutó debido a que las camionetas existentes eran obsoletas. Se diseñó y montó el revestimiento en las nuevas camionetas junto con los equipos de vídeos.

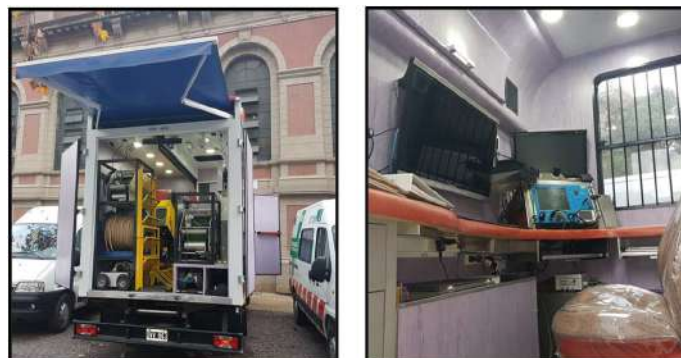
Para el accionamiento del equipo se diseñó el módulo de transporte y operación. Este módulo se encuentra totalmente equipado con todo lo necesario para la operación del robot fresador e Inspección Video solamente. Cuenta con grupo electrógeno y moto compresor incorporado dentro del módulo y todos los elementos necesarios de equipos y de Higiene y Seguridad, inclusive con la incorporación de un baño.

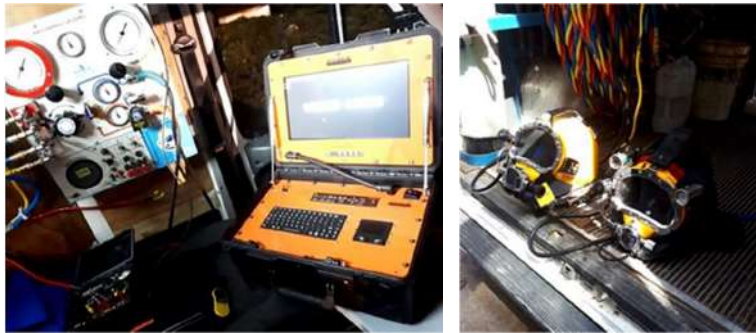
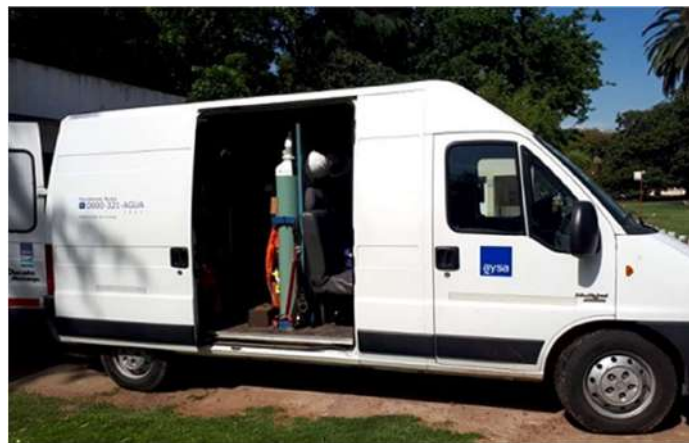
Sistema de video (luz-cámara) el cual permite ver en situ el trabajo que está realizado el buzo, estando conectado por medio de un cordón umbilical que posee 4 elementos: manguera de aire, neumo (profundímetro), cable de comunicación y

video. Estos sistemas están montados en máscaras y cascos de buceo utilizados por los buzos.

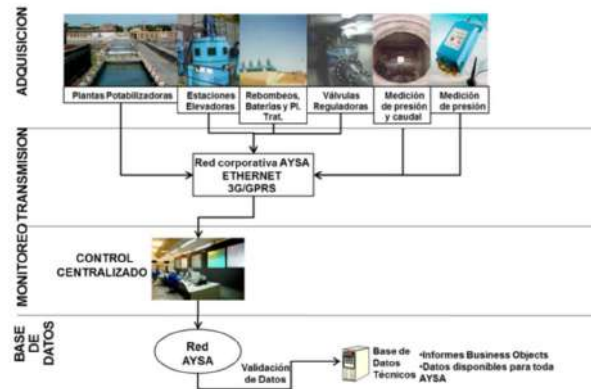
Esquema de comunicación industrial

La cadena de adquisición de información de la Red de Comunicación de Control Industrial comprende dos tipos de comunicación:

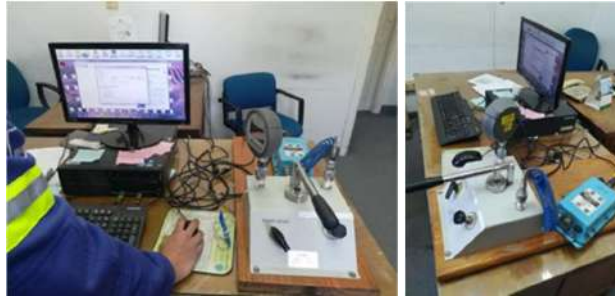
En lo que respecta a la calibración de presión, el CCA cuenta con un banco de calibración con el cual se contrastan todos los registradores, sondas de presión de los

PPC y manómetros para el terreno. Además, también se cuenta con un calibrador multifunción de mayor precisión que se utiliza para calibrar el patrón del banco calibrador siendo el primero calibrado en laboratorios externos.

Calibración de sensores de presión

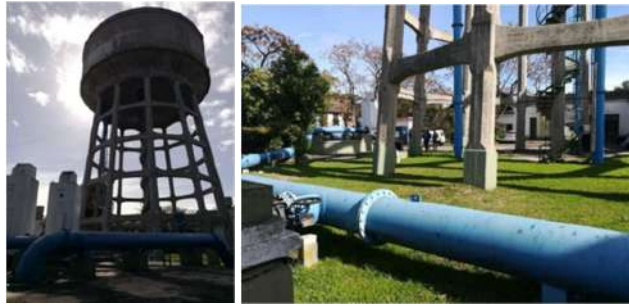
Cisterna y tanque de Acassuso para futuro banco de calibración

A realizar en las instalaciones del Rebombes Acassuso que está fuera de servicio, adaptándolas como banco de ensayo, ya que estas instalaciones disponen de una cisterna, bombas y un tanque elevado, permitiendo recircular el agua y, con las reformas adecuadas, montar un circuito para calibrar caudalímetros.

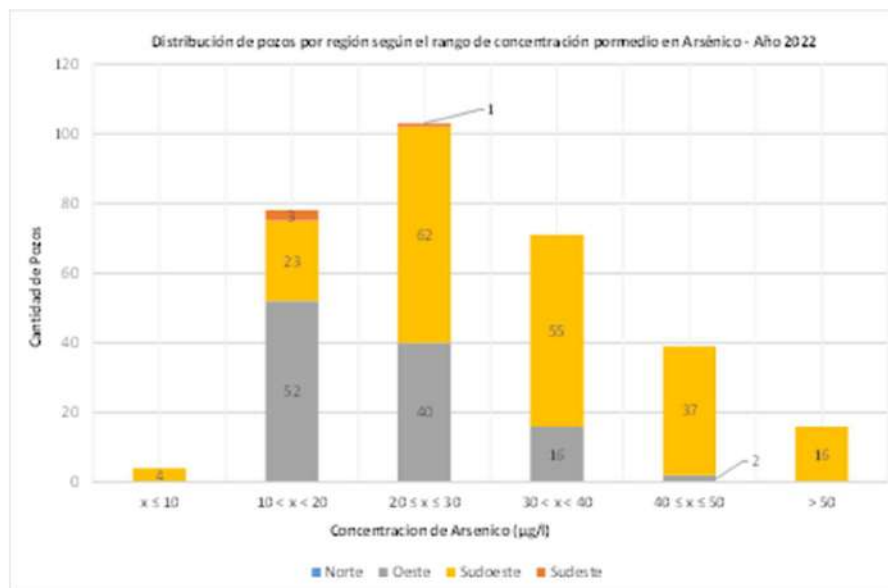
Gráfico 3: Distribución de pozos en AySA 2015 por región según el contenido promedio de arsénico.

De acuerdo a esta distribución, el 82,3 % de los pozos presenta una concentración promedio menor a 40 µg/l en arsénico. El gráfico 2, muestra que la mayoría de los pozos en esta situación se reparten entre las regiones Oeste (La Matanza Oeste 46 pozos; La Matanza Norte y Sur 34 pozos; Morón 28 pozos) y Sudoeste (Lomas de Zamora 30 pozos; Esteban Echeverría 77 pozos, Ezeiza 30 pozos y Almirante Brown 7 pozos).

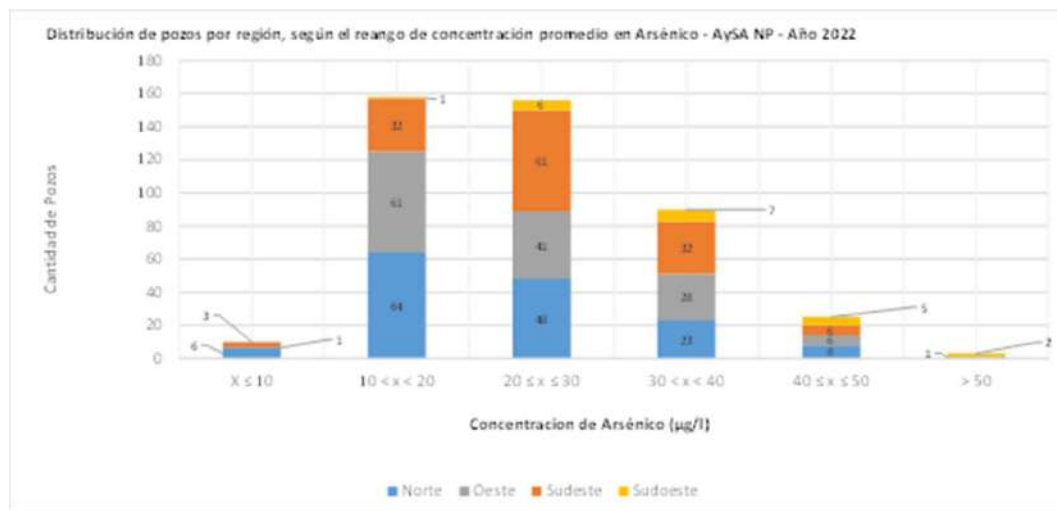
Gráfico 4: Distribución de pozo en AySA NP por región, según el contenido promedio de arsénico.

De acuerdo a esta distribución, se observa que el 93.7 % de los pozos presenta una concentración promedio menor a 40 µg/l en arsénico. El gráfico 4 muestra que la distribución de los rangos de concentraciones es bastante homogénea en todas las regiones.

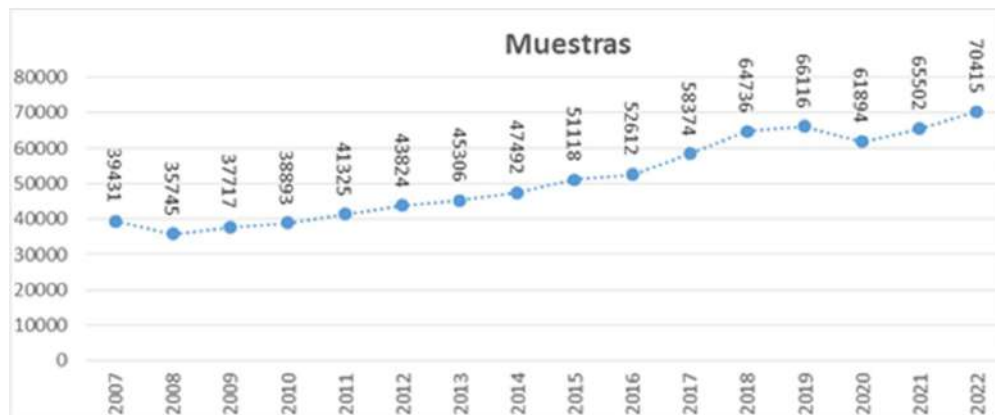
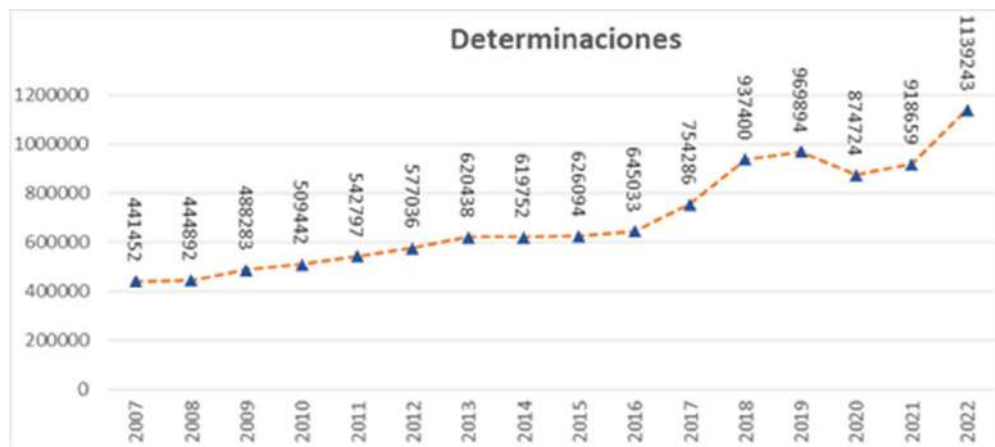
La evolución de la demanda muestras y determinaciones se presenta en los siguientes gráficos:

El análisis de la demanda en el período de estudio demuestra que, al igual que en el quinquenio anterior, la tendencia se mantuvo en aumento año tras año en cuanto al número de muestras y determinaciones, inclusive durante el período de Aislamiento Social Preventivo y Obligatorio producto de la Pandemia COVID-19 establecido en Marzo del 2020 hasta Diciembre del 2022.

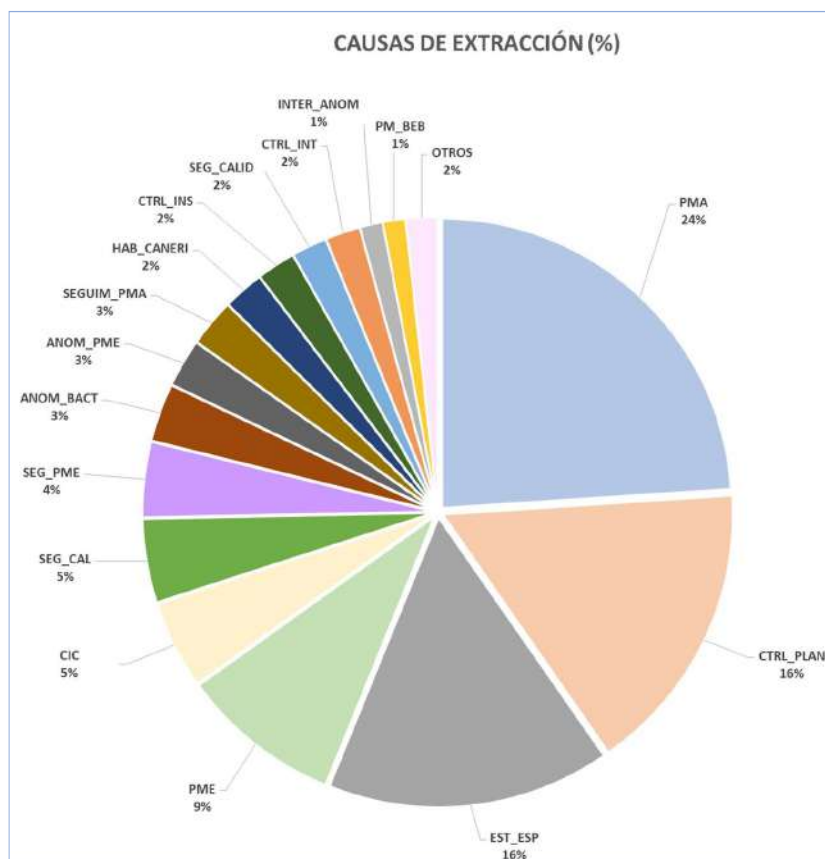
Conforme a los datos del año 2022, el 54% de las muestras analizadas corresponde al Control Regulatorio de Calidad Agua, PMA, incluyendo los controles bacteriológicos de establecimientos (crudas y consumos), PMANP y Control Industrial de la Contaminación, los Estudios Especiales (16%) particularmente vinculados al Convenio ACUMAR y a los estudios de relevamiento de líneas de base de diversos proyectos de la Empresa.

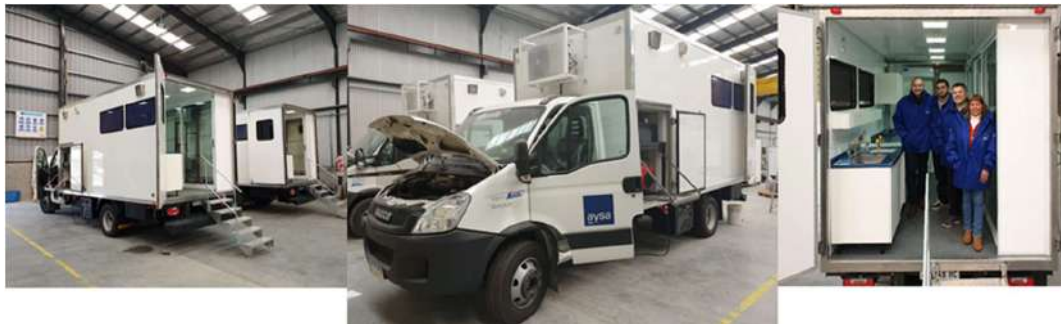
Con el objetivo de contar con un SMCC móvil disponible a demanda de usuarios para la detección de calidad de agua y saneamiento, se diseñó un Laboratorio Automático Móvil en el interior de un camión, haciendo desde el Depto. TdC el seguimiento de la fabricación y puesta en marcha de los equipos de medición del mismo. Este Laboratorio se encuentra equipado con todo lo necesario para realizar mediciones en el punto de muestreo que se requiera.

Laboratorio Automático Móvil

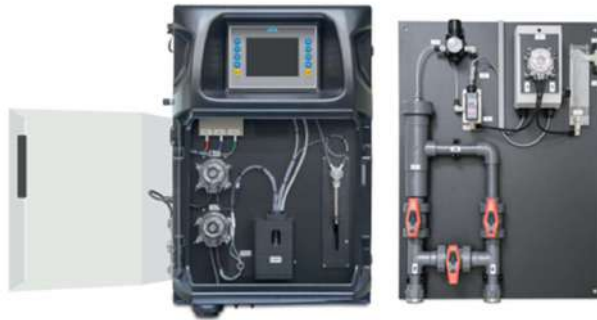
Se realizó un análisis, desarrollo y validación de equipos continuos medidores de Amonio con principio de funcionamiento colorimétrico, con filtrado de muestras automático para utilizar en las muestras de agua cruda y en etapas del proceso de potabilización.

Amonio Colorimetrico con filtrado de muestra automático

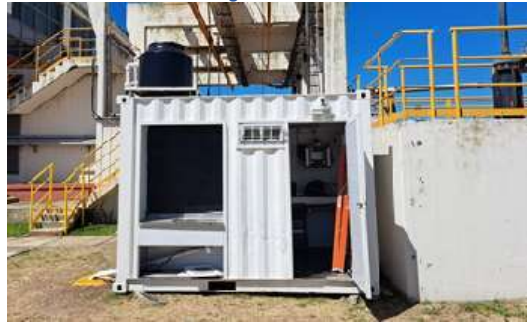
En la siguiente imagen se muestra el SMCC de la Planta Potabilizadora Gral. Manuel Belgrano el cual mide parámetros complejos de Agua de Cruda.

SMCC Planta Manuel Belgrano

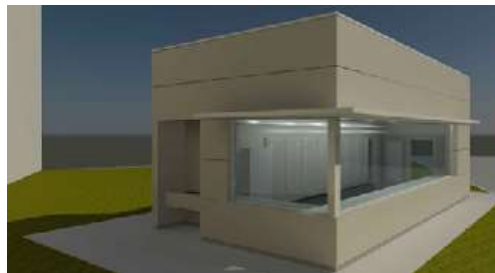
Se diseñó y encuentra en ejecución la implementación de nuevas estructuras contenedoras para los SMCC en entradas y salidas de Plantas Depuradoras/ Potabilizadoras.

Nueva estructura contenedora SMCC

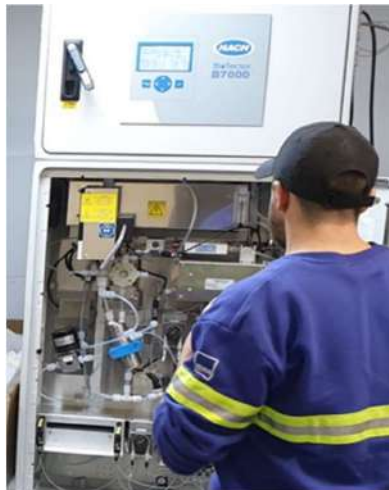
Mantenimiento SMCC complejo

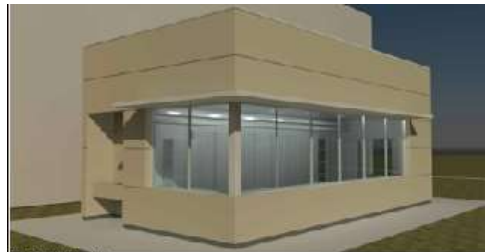
Estructura contenedora estandarizada SMCC

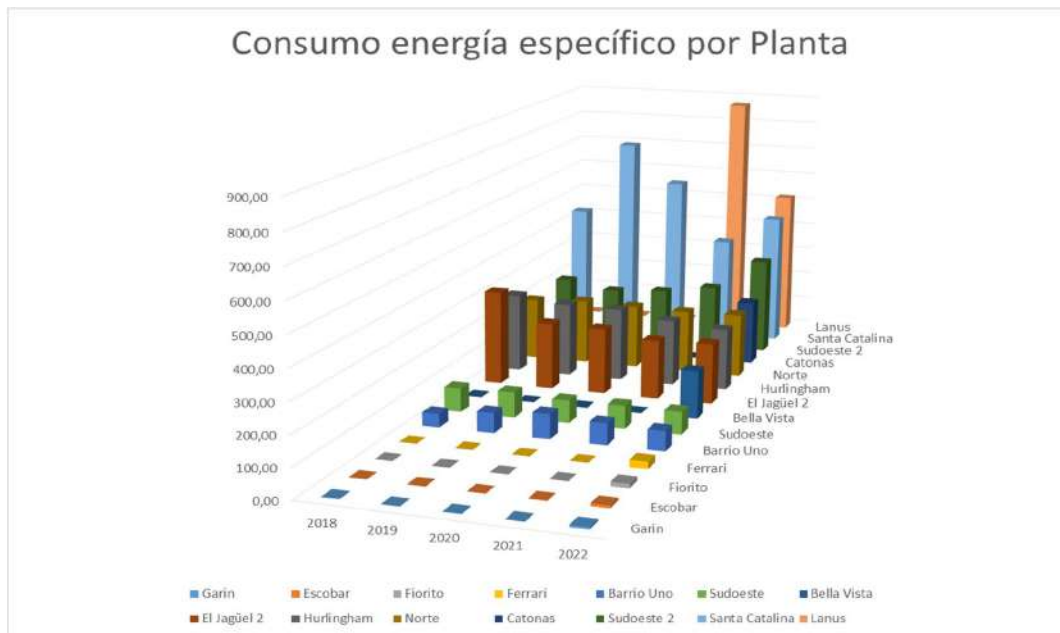
Desde el punto de vista de energía específica para las plantas de tratamiento, la evolución se muestra en la siguiente figura.

Consumos eléctricos específicos en kW/m³/h

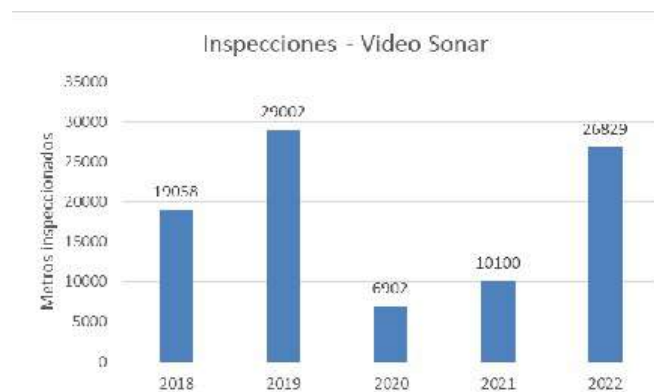
A continuación se detalla la evolución de las inspecciones llevadas a cabo durante el período bajo análisis:

En relación a los metros inspeccionados, a pesar del período de la pandemia, se observa un aumento de nuevos puntos los cuales se desarrollaron cumpliendo los protocolos correspondientes.

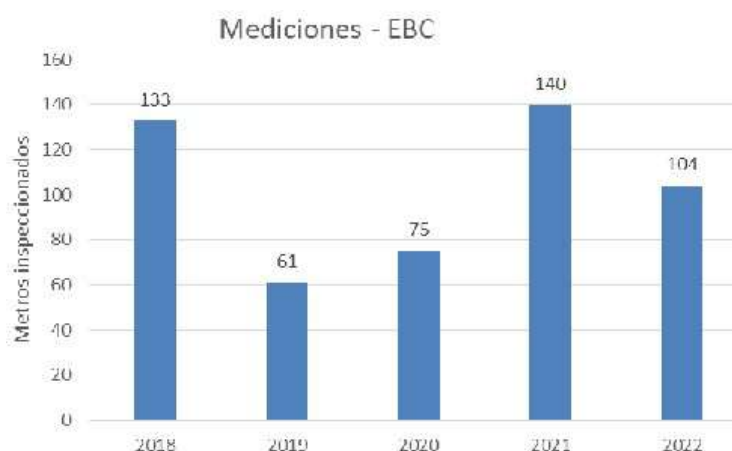
Estas solicitudes son realizadas por las Direcciones Regionales, los Establecimientos y EBC, siendo el registro de los años 2018-2023:

A partir del año 2022 se comenzó con la realización de campañas de medición de caudal con duración mínima de una semana, de manera que los datos obtenidos resultan más representativos.

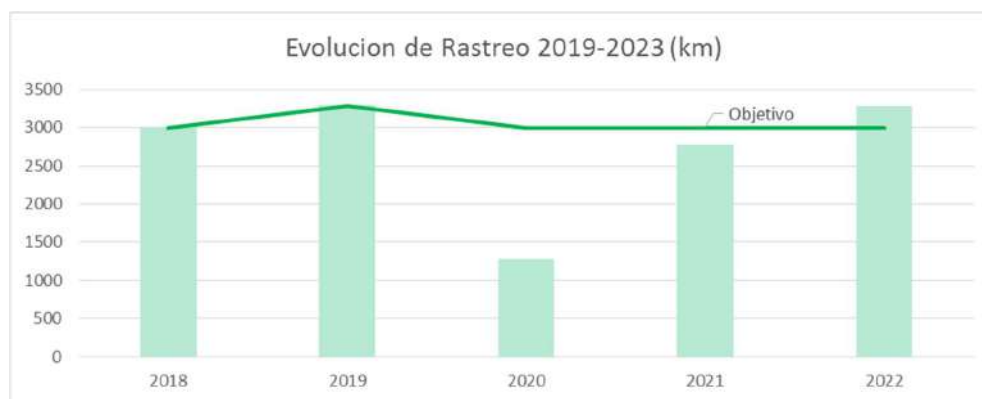
Durante el período bajo análisis, se llevaron a cabo los siguientes rastreos conforme a lo detallado en la tabla adjunta:

Se observa la disminución de producción durante la Pandemia, donde la organización de equipos se realizó priorizando la solución de emergencias.

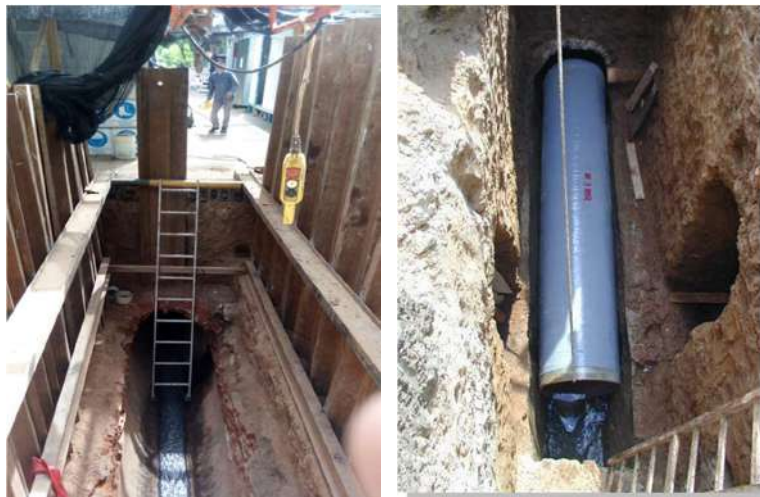
- **Rehabilitación Modelos Pluvioclocales del Radio Antiguo – CABA.**
En el Período 2019 – 2023 se completaron:

10.597 metros en Conductos Circulares.

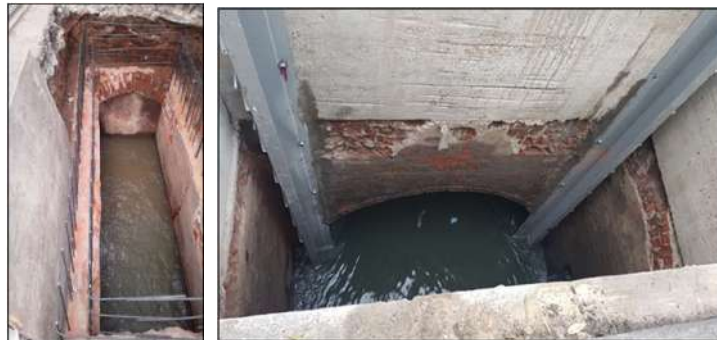
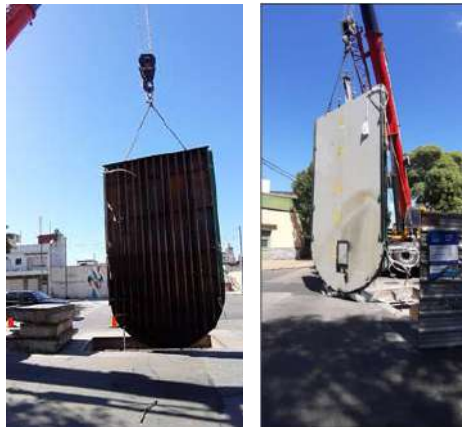
**Desvío de Líquidos para Obras de Captación de la 2°y 3° Cm y Colector Costanero hacia CMI**

Modificación de cámaras para instalación de Compuertas Diógenes Taborda y Trafal – Diógenes Taborda y Cortejarena de la 2°CM (2021-2022).

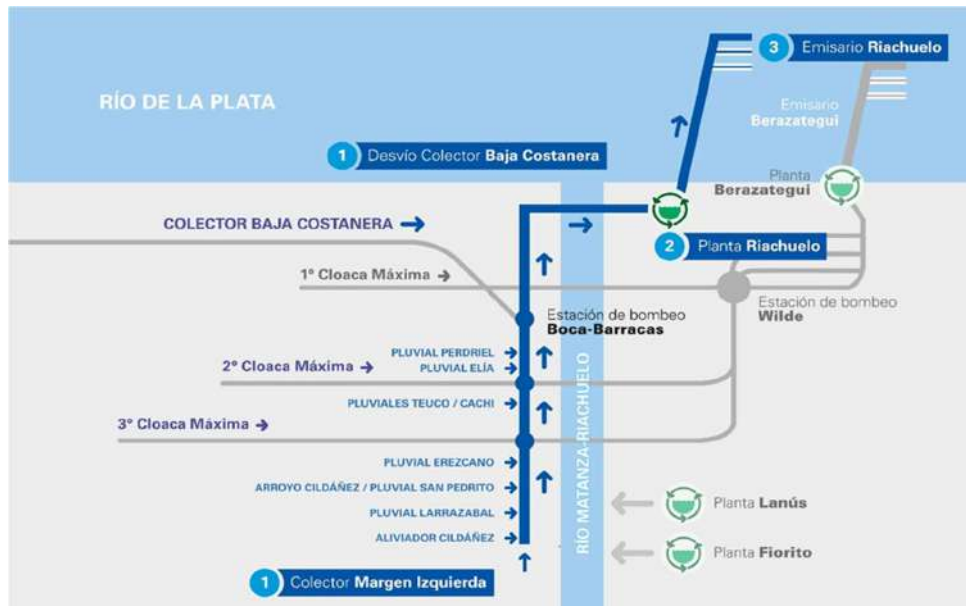
LOTE 1	LOTE 2	LOTE 3
Colector Margen Izquierda (CMI), Desvío Colector Baja Costanera (DCBC) y Obras Complementarias (OC)	Planta de Pretratamiento (PPT), Estación Elevadora de Entrada (EEE), Estación de Bombeo de Salida (EBS)	Emisario Planta Riachuelo
P3 N° RC002 Contrato N° XN0794/0 Plazo 94,3 meses	P3 N° RC004 Contrato N° XN0809/0 Plazo 93 meses	P3 N° RC005 Contrato N° XN0795/0 Plazo 98,3 meses
Objetivo: Transporte de efluentes servidos de CABA y parte del Conurbano. Intercepción de caudales en tiempo seco de pluviales y arroyos con vuelco al Riachuelo. Desafectación de EBC.	Objetivo: Proceso de tratamiento físico de efluentes, bombeo de elevación y bombeo de impulsión al emisario.	Objetivo: Transporte de los efluentes pretratados, difusión para lograr la mezcla íntima con el agua del río.
