PMOEM 2024 – 2028

Estudio del Servicio 2022

Ministerio de
Obras Públicas
Argentina

Estudio del Servicio 2022 Agua

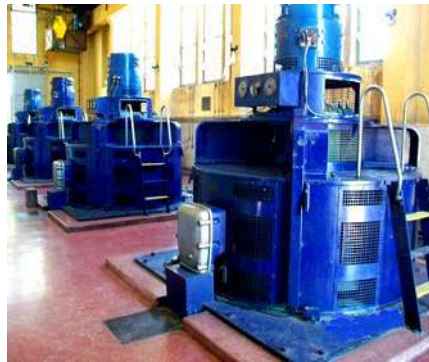
Sala de la 3º Cloaca Máxima

Posee 4 electrobombas verticales de un caudal nominal de 17.000 m³/h cada una, impulsadas por motores eléctricos sincrónicos de 1.000 kW /2.2 kV.

El sistema de rejas esta compuesto por 2 equipos verticales automáticos de 1,75 x 18,40 m (ancho / altura) de un paso de 25 mm.

Para el transporte de los sólidos extraídos se emplea una cinta trasportadora de 0,65 x 12,5 m (ancho / largo) y un compactador de residuos de 4HP para su deshidratación previa a la disposición final.

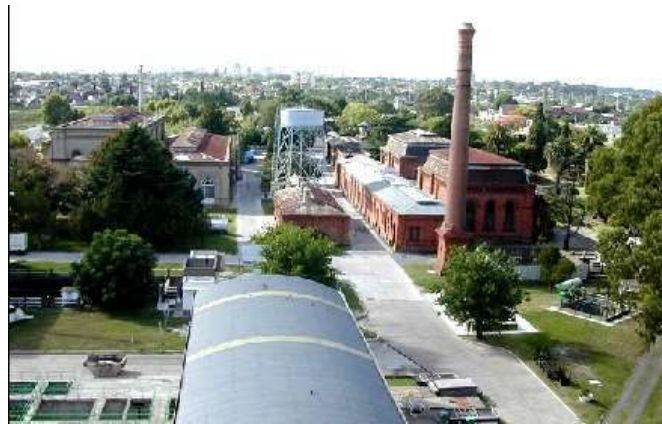
Las impulsiones de las bombas de las salas de bombeo 3º y 4º CM poseen como punto de descarga común una cámara (denominada "H"). Desde esta cámara parte el conducto de impulsión de diámetro 4,50 m perteneciente a la 4º cloaca máxima y otro conducto paralelo de un diámetro de 4,20 m.

Vista aérea del Establecimiento

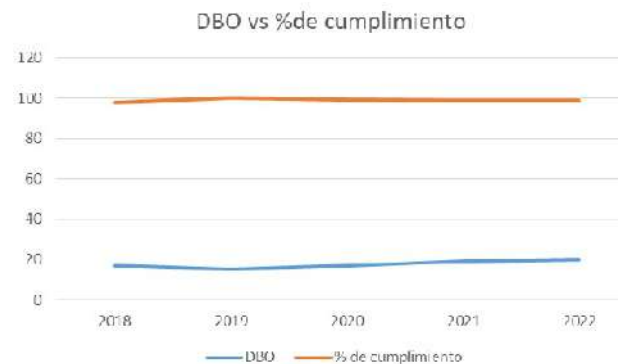
A continuación se puede visualizar la evolución de la conformidad de la calidad del efluente respecto a la DBO₅ en el período 2018 - 2023.

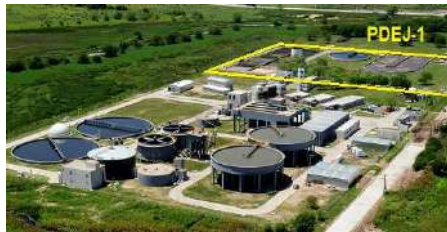
Vista aérea de la Planta El Jagüel I y el Jagüel II

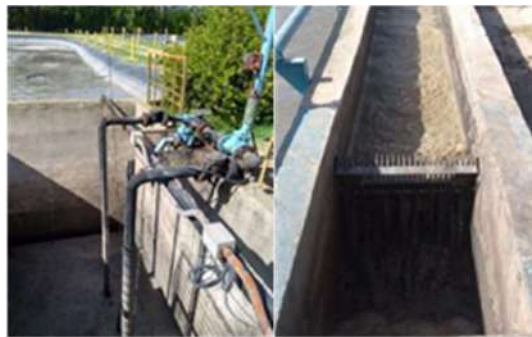
**Soplantes de Bombeo airlit (recirculación)**

La planta cuenta con un grupo de equipos (2+1) para la aireación del reactor (Soplantes lobulares de desplazamiento positivo marca: Repicky, caudal: 1600 m³/hs, potencia: 40HP) y un soplante adicional para el bombeo de los barros a recircular o purgar (Soplante marca: Repicky, caudal: 350m³/hs). La recirculación de lodos es a través de dos cámaras, una por cada clarificador. El sistema BIOLAC incorpora dos clarificadores en serie al reactor, los cuales incorporan bombas de extracción de lodos – recirculación del tipo airlift.

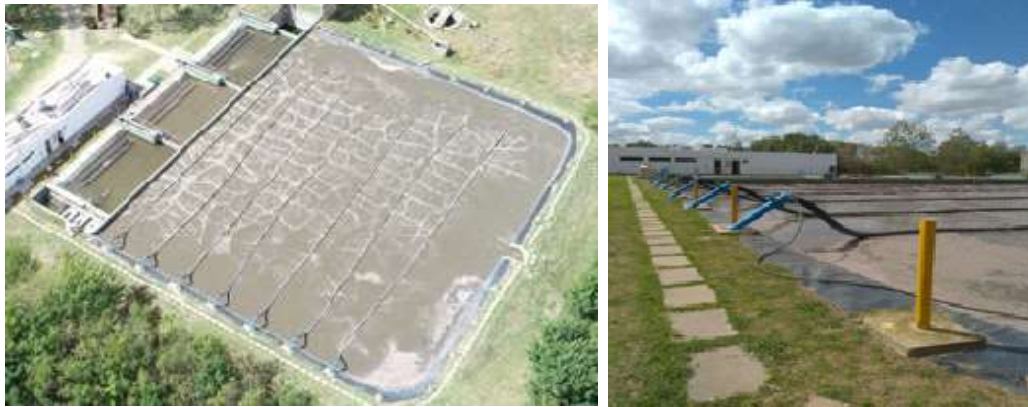
Recirculación

Los clarificadores y la cámara de purga incorporan bombas de extracción tipo airlift, por la cual se realiza la recirculación de lodos.

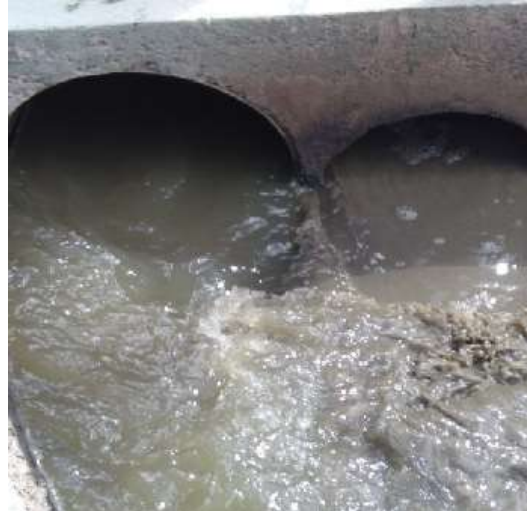
Laberinto de Salida

Luego de la sedimentación secundaria el líquido clarificado es conducido por gravedad hacia una cámara de contacto del tipo laberinto. La planta cuenta con un sistema de cloración que consiste de un tanque de Hipoclorito de Sodio y una bomba dosificadora.

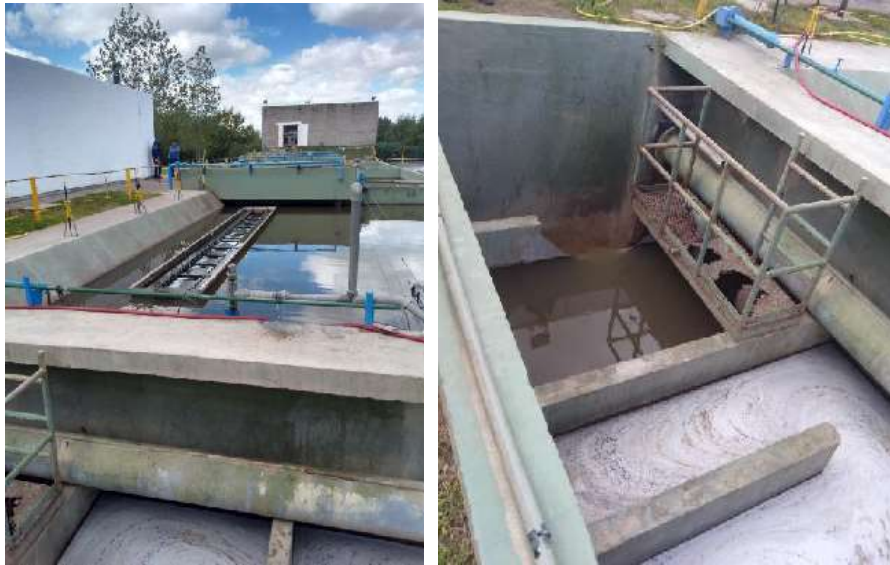
El reactor biológico está compuesto de un área de terreno excavada e impermeabilizada mediante membranas geotextiles termofusionadas y la aireación es través de un sistema de mangas encadenadas con difusores de parrilla. Esta planta cuenta con un sistema de Soplantes lobulares de desplazamiento positivo (2+1) para la aireación del reactor y para el bombeo de los barros a recircular o purgar.

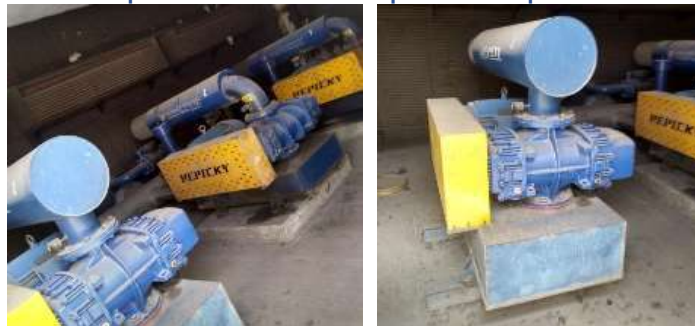
Clarificador circular

La planta cuenta con un clarificador circular en serie a los clarificadores del sistema BIOLAC.

El sistema de extracción de lodos de esta unidad es por medio de bombas airlift.

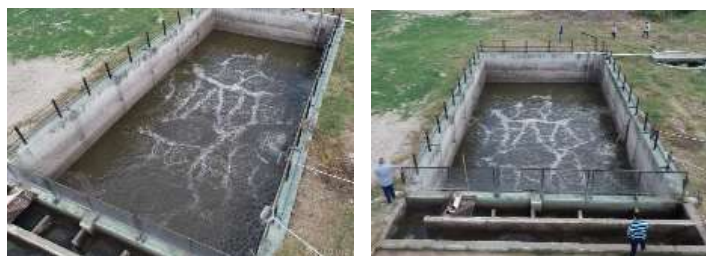
Ecuallizador

La cámara ecualizadora realiza la homogenización del líquido de descarga de los camiones atmosféricos mediante un sistema de mezclado por aireación, actuando además como pulmón para la dosificación uniforme al proceso del reactor biológico.

Este sistema consiste de un soplador y un sistema de difusores sumergidos.

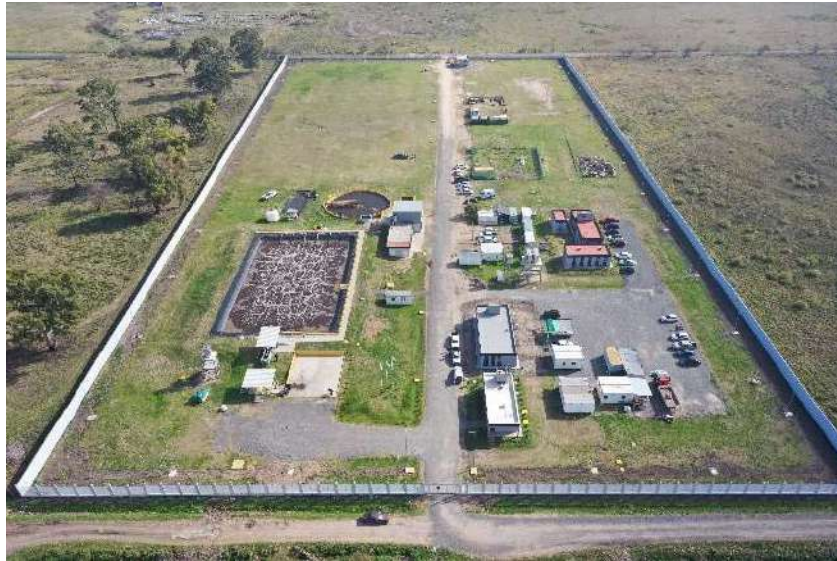
Esquema de la Planta de tratamiento La Hormiga

La planta posee un sistema de depuración del líquido cloacal aplicando un proceso de tratamiento por aireación extendida, realizando el vuelco de sus efluentes mediante una impulsión de $\varnothing 315$ mm que descarga a un brazo del Arroyo Las Piedras, a la altura de la Av. Humahuaca. La capacidad operativa, según lo informado por ABSA ascendía a $100 \text{ m}^3/\text{h}$.

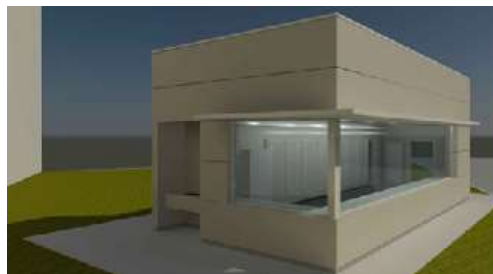
Se diseñó y encuentra en ejecución la implementación de nuevas estructuras contenedoras para los SMCC en entradas y salidas de Plantas Depuradoras/ Potabilizadoras.

Nueva estructura contenedora SMCC

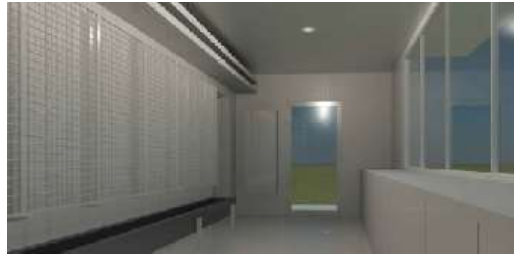
Interior de estructura contenedora

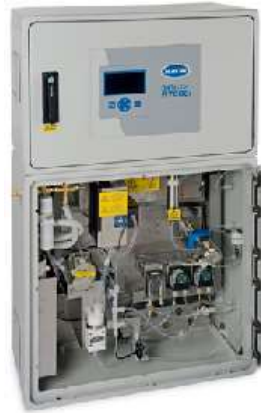
En las siguientes imágenes se muestra el equipo de medición de TOC, TIC, Nitrógeno Total y Fósforo Total el cual permite realizar la correlación con DBO equivalente y gráficos de un ensayo realizado con el Laboratorio Automático Móvil.

Medidor Continuo de TOC, TIC, TN, TP, DBO eq y DQO eq

Con el objetivo de desarrollar una herramienta que mida en tiempo real el parámetro principal de control/ regulación de las Plantas Depuradoras que opera AySA S.A., se desarrollará y validará esta tecnología la cual consiste en obtener la DBO equivalente de una muestra de modo contínuo mediante una correlación con los parámetros TOC, TIC, Nitrógeno Total y Fósforo Total. Las ventajas de este método es el tener una medición de modo contínuo como una alerta temprana para la operatoria de las plantas depuradoras.

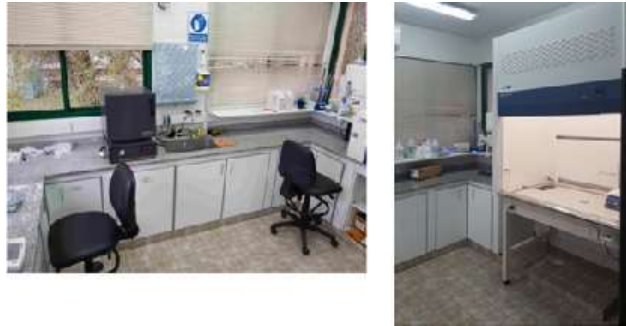
En el año 2018 se finalizó la ampliación del Laboratorio de TdC con la finalidad de brindar mejor asistencia a nuestro parque instrumental y a la ampliación del perímetro. Se sectorizó el laboratorio dejando por un lado el laboratorio de calibración / ensayos y

por el otro el laboratorio de preparación de soluciones y patrones, donde se instaló una campana para la preparación de soluciones.

Laboratorio de Tableros de Calidad

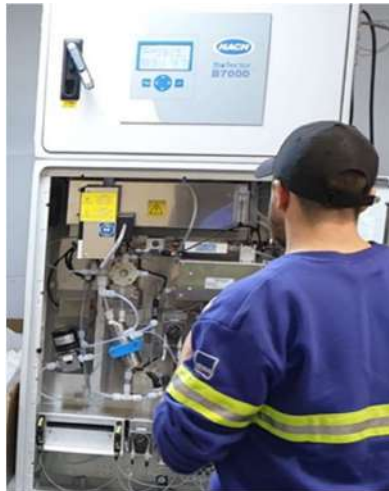
Control y análisis operativo de equipamiento nuevo entrante al sector, visualización de potenciales fallas y repuestos necesarios.

Mantenimiento SMCC complejo

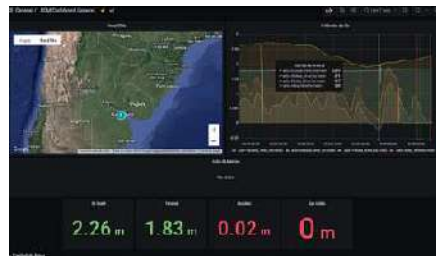
Esta herramienta permite soportar futuras expansiones de la Red de monitoreo.

Herramienta para la visualización y control remoto de la Red de Monitoreo
